# 第五小学校増築校舎周囲の地面の陥没に係る 原因調査結果及び復旧工事 説明会

令和5年8月25日（金）19時00分～  
第五小学校 図書室

立川市

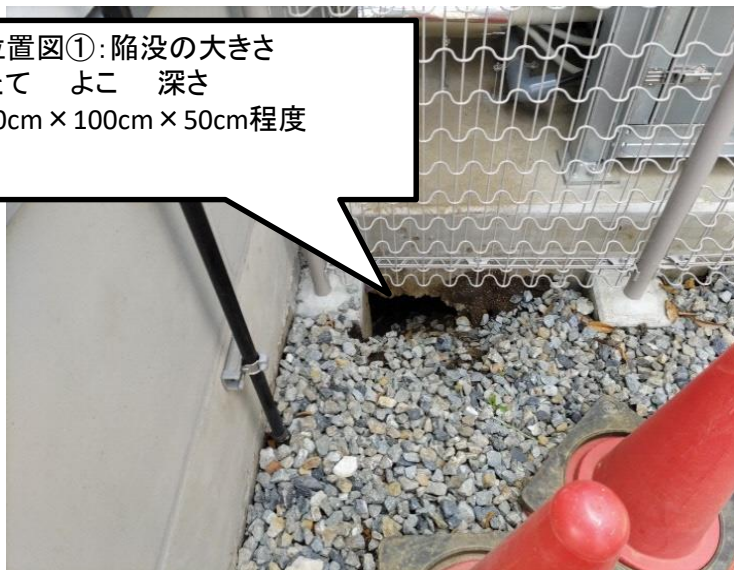
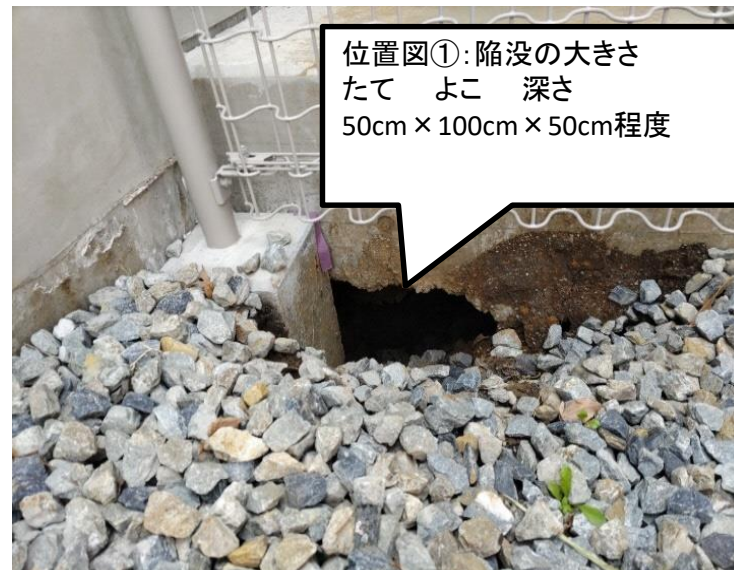
位置図①: 陥没の大きさ  
たて よこ 深さ  
50cm × 100cm × 50cm程度

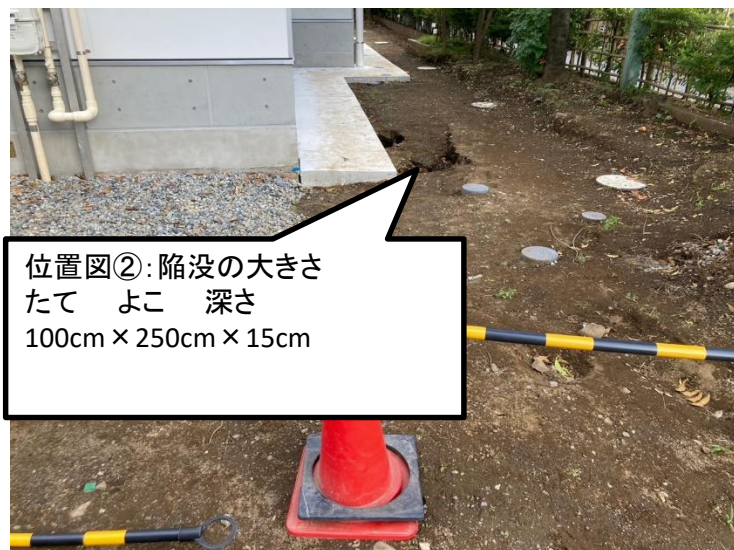
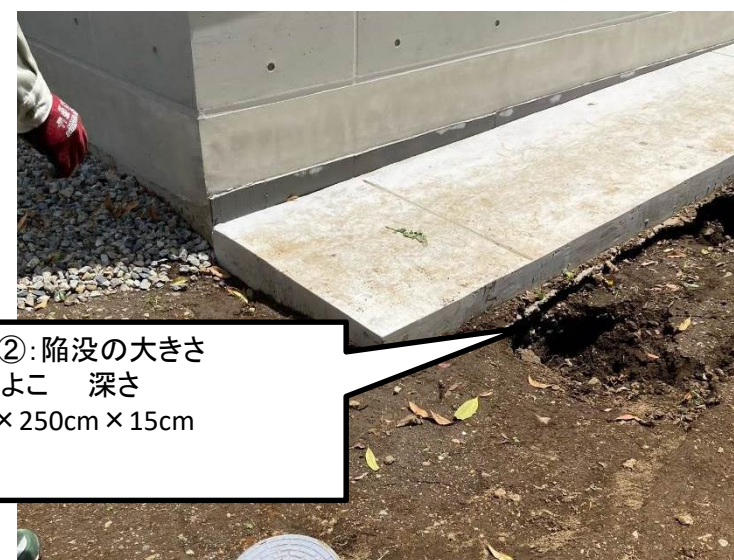
位置図②: 陥没の大きさ  
たて よこ 深さ  
100cm × 250cm × 15cm

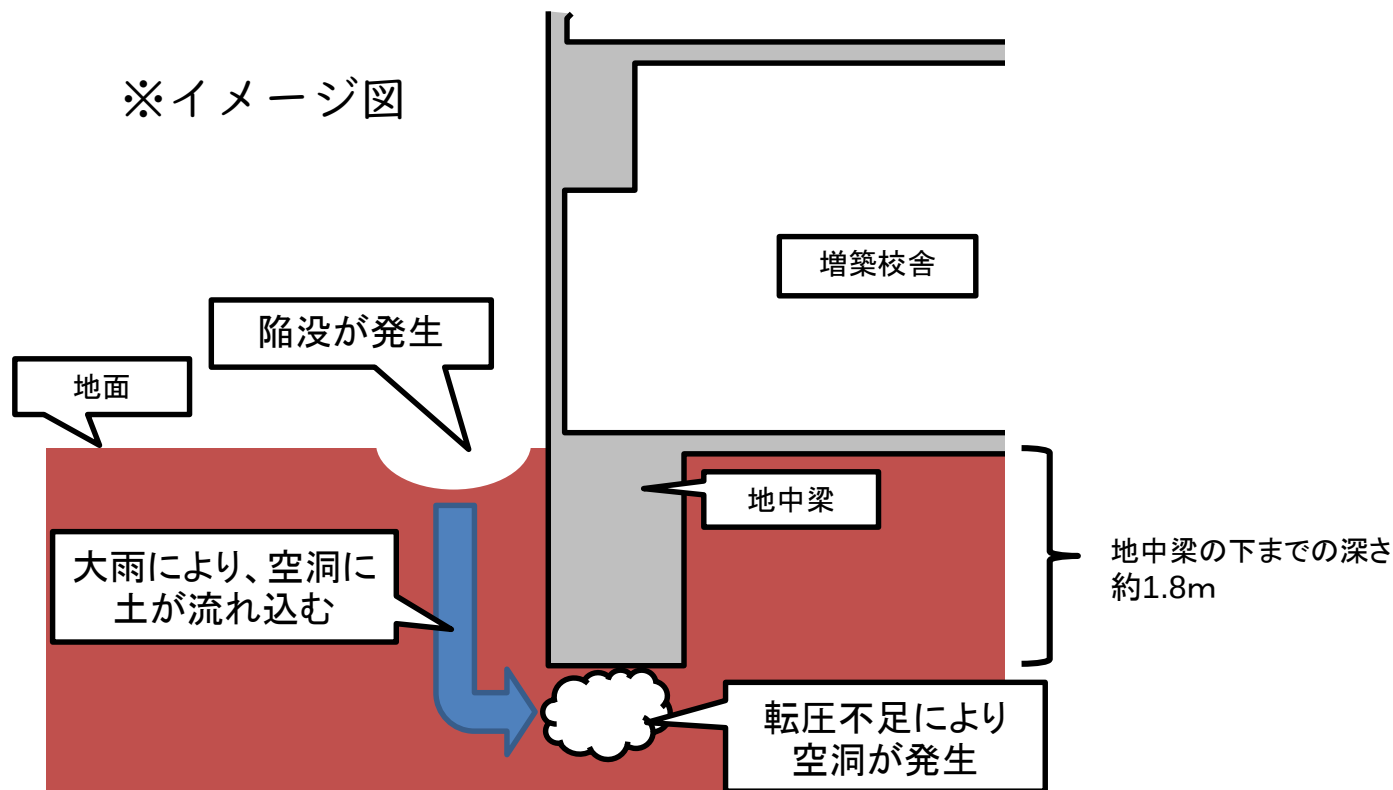
- 今回の陥没の原因について、以下の推測を行いました。
- 一般的に陥没が起こる原因としては、地中に空洞等があり、その部分に土が流されたことにより発生することが多いです。
- 校舎増築工事で建物の基礎を施工するため、校舎周囲を深く掘削し、基礎の施工後に埋め戻しを行いました。
- この埋め戻しの際に、転圧が行いにくかった地中梁の下部に空洞ができていたことが原因で、大雨で地中の土がその空洞に流れ、地表面が陥没したのではないかと推測を行いました。

- そのため、本調査では地中梁の下部の状態を調査するため、全ての基礎を掘削し確認することとしました。
- その部分に空洞がないかを確認し、再度適切に埋め戻しを行い再発防止を行うこと、併せて、地中梁や基礎コンクリートなどの地中に埋まっている構造上重要な部位に損傷がないかを調査し、建物の安全性を確認しました。

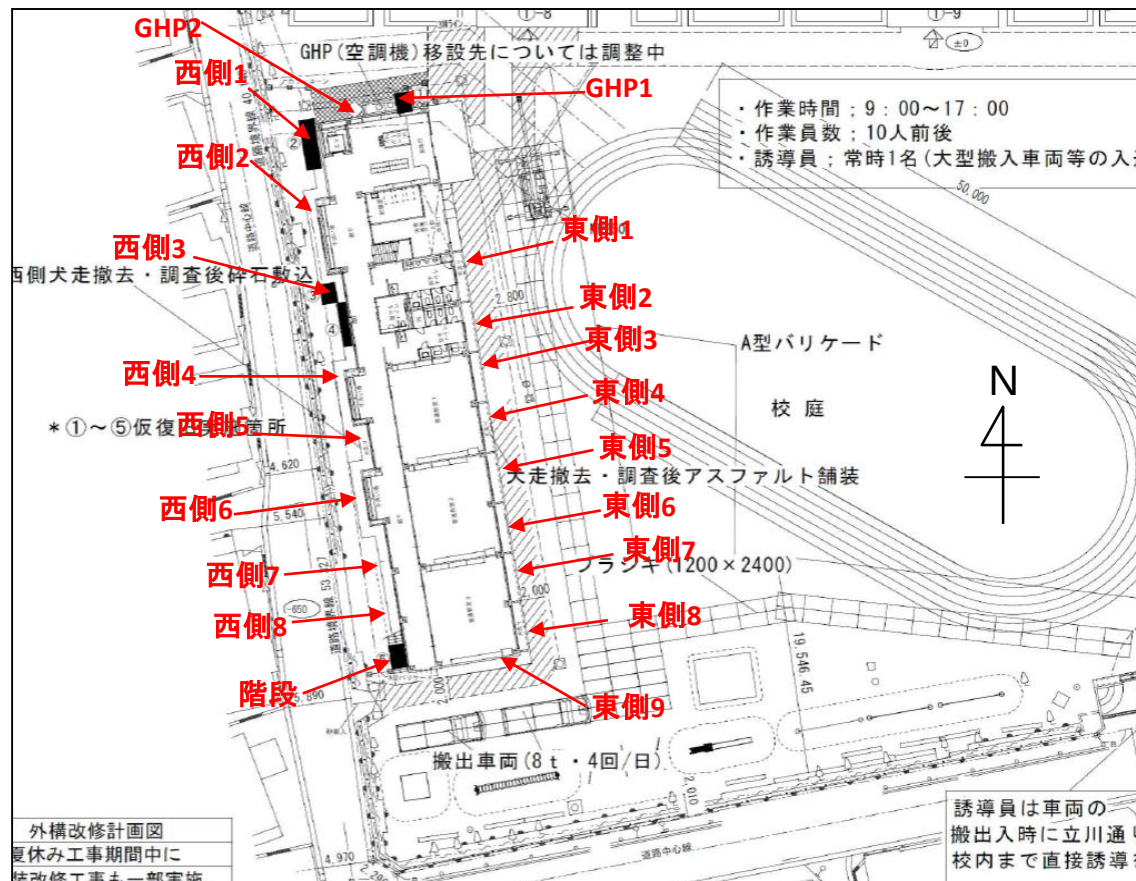
箇所図 (計20箇所)

- 全ての基礎及び地中梁部分を掘削し調査した結果、陥没した箇所近くの地中梁下部に空洞はありませんでした。加えて、他の部分にも空洞はありませんでした。
- また、構造上重要な部分である地中梁や基礎コンクリートに損傷はなく、健全な状態であることを確認しました。

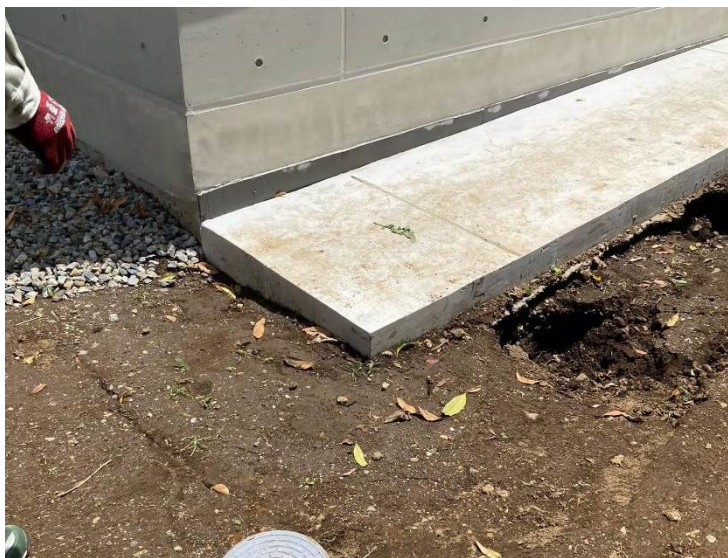
陥没発生状況(位置図②)

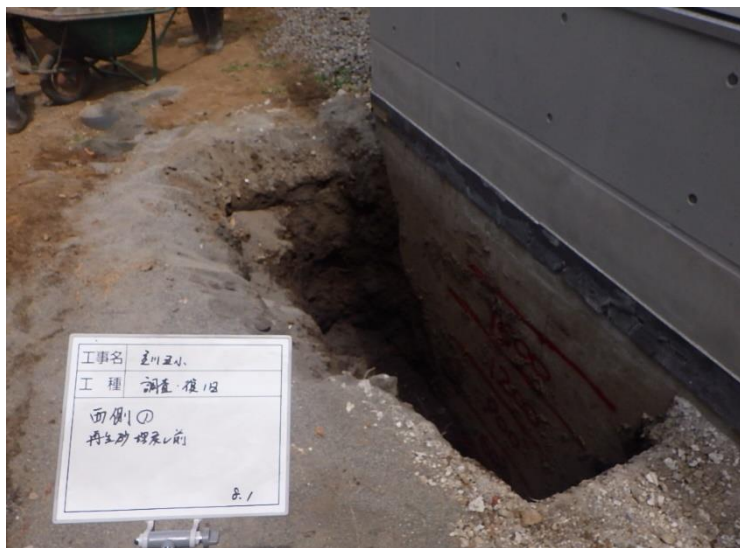
掘削完了状況(位置図②)
