若葉台小学校新校舎の雨漏り等の不具合について

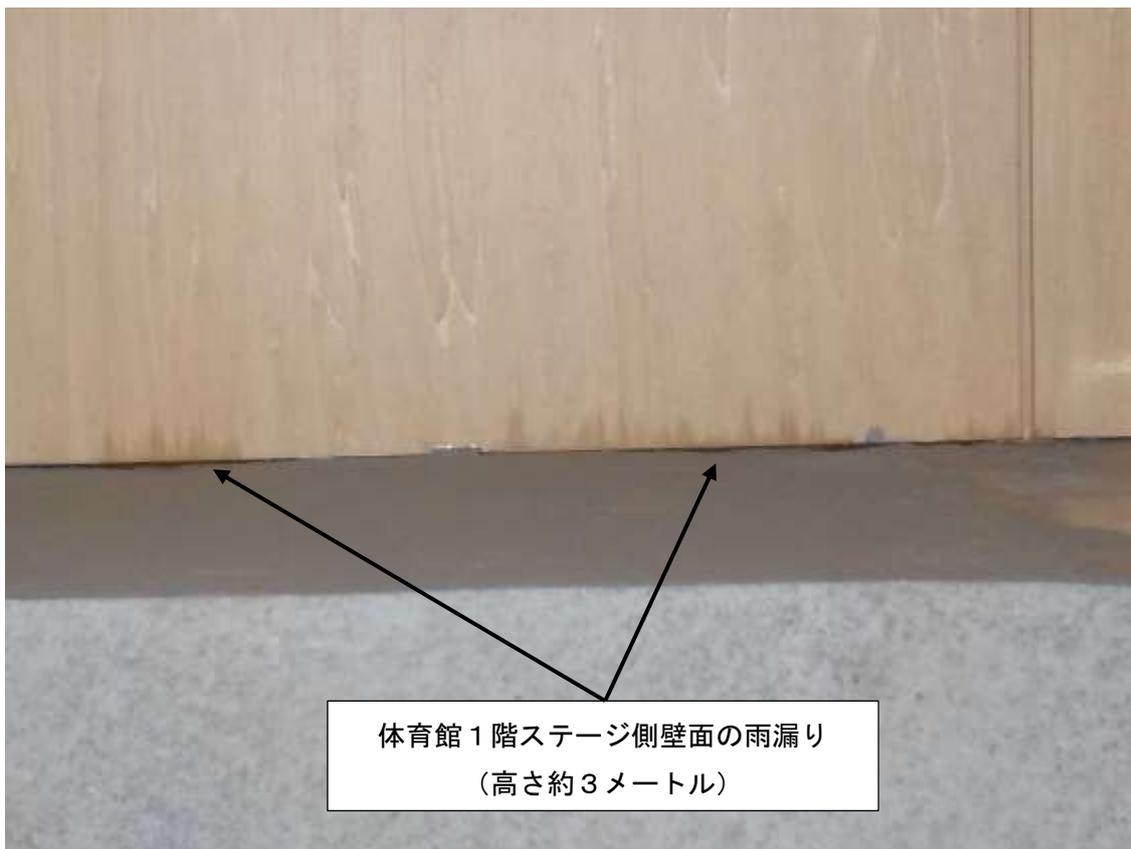
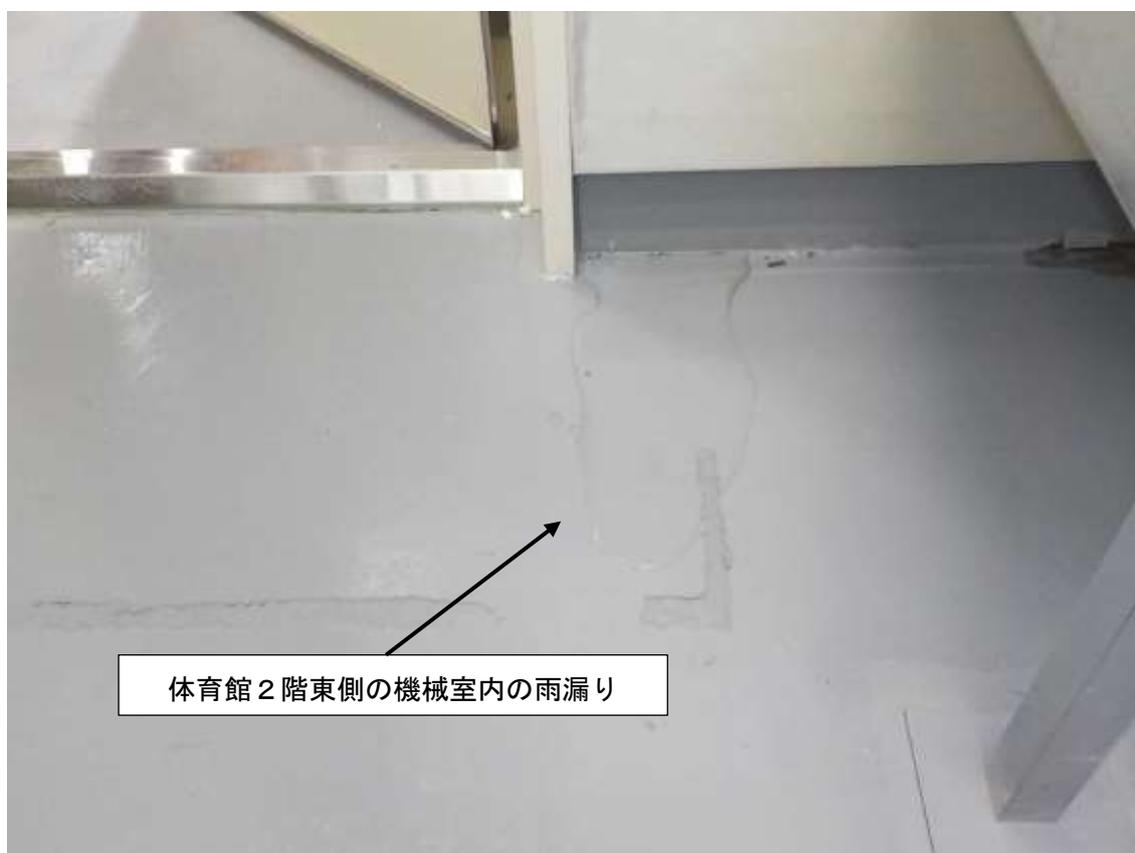
3 体育館北側（ステージ側）の雨漏り箇所の写真

2 体育館北側 (ステージ側) 雨漏り (No.3) の対応経過

日付	内容
7.2 (金)	<ul style="list-style-type: none"> 学校から教育総務課に体育館ステージ側が雨漏りしていると連絡が入る 教育総務課職員が現場確認し、1階ステージ両サイドの高さ約3メートルの壁面及び2階東側の機械室の中で雨漏りしていることを確認 施工業者へ雨漏りを補修するように指示を出す
7.3 (土)	<ul style="list-style-type: none"> 施工業者が現場確認
7.14 (水) ～7.20 (火)	<ul style="list-style-type: none"> 施工業者が高所作業車により北側壁面全体を調査し、雨漏りの原因と思われるコンクリート構造体の継ぎ目やひび割れ箇所をコーキング材により補修
7.21 (水) 以降	<ul style="list-style-type: none"> 経過確認
8.18 (水)	<ul style="list-style-type: none"> 学校から教育総務課に体育館ステージ側が雨漏り (少量) していると連絡が入る 施工業者に今後の雨天時に現場確認するように指示を出す
9.2 (木)	<ul style="list-style-type: none"> 雨天が続いていたため施工業者が現場確認し、雨漏り (少量) していることを確認 施工業者に引き続き雨天時に現場確認するように指示を出す

- 雨天時に現場確認をし、原因究明を進める。
- 新校舎建設工事における工事監理業者に対し、早急に雨漏りの原因究明を済ませた上で根本的な補修方法等について報告書として提出すること及び新校舎全体についても総点検するよう指示している。
