# 陸自V-22航空事故の調査結果について

令和6年11月  
防衛省

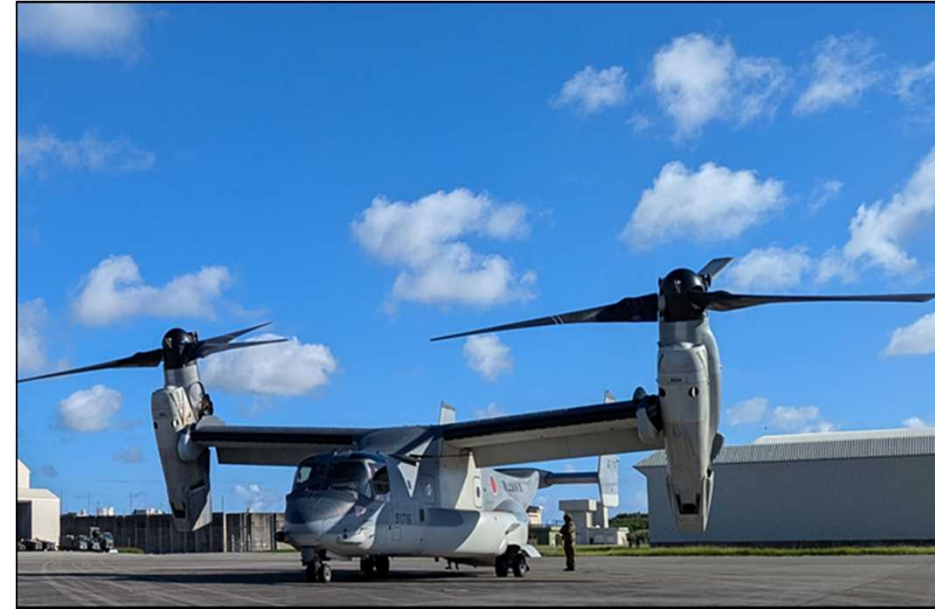
V-22

- 令和6年10月27日(日)、第1ヘリコプター団輸送航空隊第108飛行隊のV-22が、与那国駐屯地において、日米共同統合演習(KS25)での患者後送訓練のために、11時38分頃、ホバリングに移行し、上昇のための前進を開始した際、**操縦士が予期しない高度低下が発生**したため、離陸を中止し、周辺の平地に接地
- 上記接地の直後に、再度航空機が上昇し、**左右交互の揺れが発生**したことで、左ナセルが地面に接触し、航空機は損壊
- 搭乗員16名全員(民間人なし)は負傷なし
- 当時の与那国駐屯地の気象は、晴天であり無風状態

- 本調査の過程において、**物的要因及び外的要因が本事故に関連がなく**、FDR及びメンテナンスデータ等の分析から、**人的要因に起因**する事故であることを確認
- 細部の調査結果は、下記のとおり
  - ◆ ホバリング前に作動させる**エンジン出力関連の機能を作動させなかったこと**(直前に計画の変更等があった中において、インテリム・パワー・スイッチ ※「ON」の失念)により、離陸に必要なエンジン出力の確保が困難な状況が生起して、**上昇のための前進中に高度が低下**したことで、離陸の中止及び離陸経路上の前方の障害物を回避し、平地への着陸を実施せざるを得ない状況が生起
  - ◆ 航空機は、平地に一度接地したものの、その後の**機長による地面付近での操作不良**により、**再度上昇**するとともに、**航空機の左右交互の揺れによる不安定な状態**を発生させることが生起
  - ◆ これらのことが事故の原因であると特定

- 上昇のための前進中の高度低下(インテリム・パワー・スイッチ「ON」の失念)に対応するもの
  - ・ インテリム・パワー・スイッチ「ON」の失念防止のための**マーキングを実施**
  - ・ 機長及び副操縦士によるホバリング移行前の**操作手順の読み合わせに係る教育及び訓練の実施**
  - ・ **任務の実情に即した**様々な状況下でのシミュレータを含む訓練の充実及び**経験値の積み上げ**
- 航空機の左右交互の揺れによる不安定状態(機長による操作不良)に対応するもの
  - ・ **離陸中における出力低下時の緊急操作の徹底**
  - ・ 緊急対処要領を含めた**状況の特質を踏まえた具体的な計画**の策定
  - ・ 計画策定段階からの**指揮官による指導の実施**
