令和5年11月 1日

令和5年度 特定建築物定期調査 報告書

立川市上砂図書館 上砂児童館 上砂会館 地域福祉サービスセンター

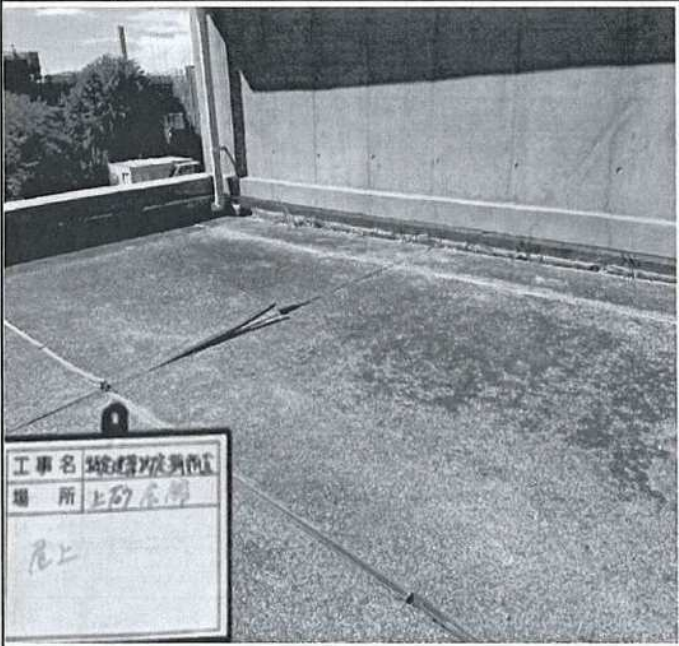
| 部位 | 番号 | 調査項目 | 調査結果 |
|---|---|---|---|
| | 3 (1) | 屋上面 | <input checked="" type="checkbox"/> 要是正 <input type="checkbox"/> その他 |

屋上伸縮目地の劣化している。交換等の処理をお願いします。

屋上に植物の繁茂が見られる。除草等の処理をお願いします。

| 部位 | 番号 | 調査項目 | 調査結果 |
|---|---|---|---|
| | | 会館屋上伸縮目地の劣化あり、植物の繁茂あり、 | |

| 改善予定状況等 | | | 改善策の具体的内容又は改善できない理由 | 改善（予定）年月 |
|---|---|---|---|---|
| 3 (1) | 屋上面 | 屋上面の劣化及び損傷の状況 | 伸縮目地の交換、除草清掃等 | 未定 |

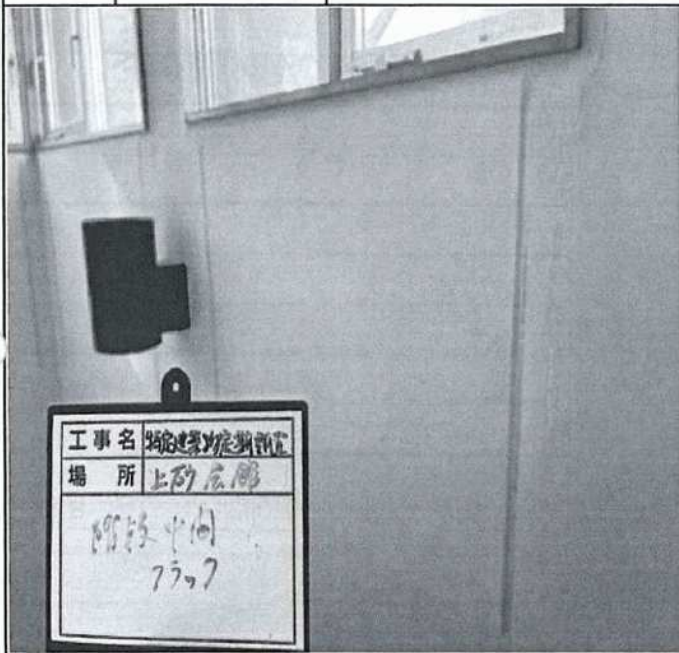
| 部位 | 番号 | 調査項目 | 調査結果 |
|---|---|---|---|
| | 4 (11) | 壁の内部に面する部分 | <input checked="" type="checkbox"/> 要是正 <input type="checkbox"/> その他 |

会館入口手前階段中間にクラックがある。充填剤等の処理をお願いします。

| 部位 | 番号 | 調査項目 | 調査結果 |
|---|---|---|---|
| | | 図書館会館入口階段中間の窓枠よりクラックあり | |

| 改善予定状況等 | | | 改善策の具体的内容又は改善できない理由 | 改善（予定）年月 |
|---|---|---|---|---|
| 4 (11) | 壁の内部に面する部分 | く体等 | クラックに充填剤を入れる等 | 未定 |

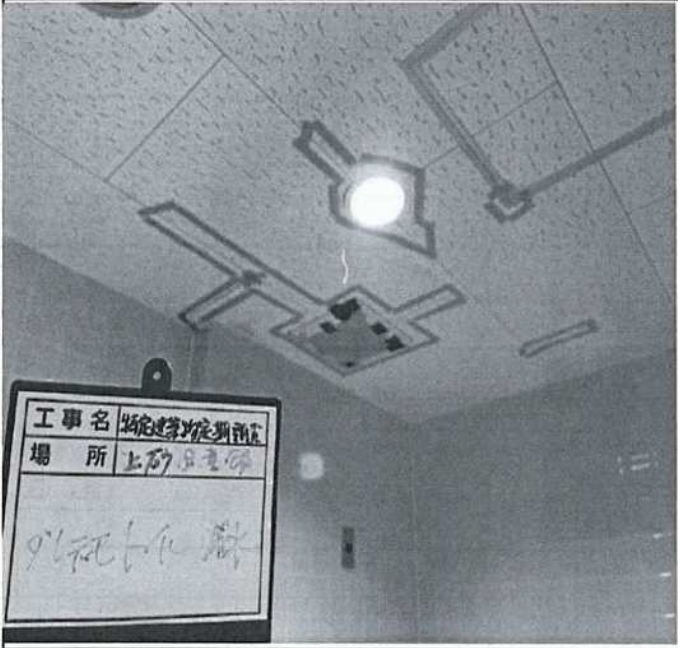
| 部位 | 番号 | 調査項目 | 調査結果 |
|---|---|---|---|
| | 4 (25) | 天井 | <input checked="" type="checkbox"/> 要是正 <input type="checkbox"/> その他 |

誰でもトイレ漏水により天井材が変色し、歪んでいる

| 改善予定状況等 | | | 改善策の具体的内容又は改善できない理由 | 改善（予定）年月 |
|---|---|---|---|---|
| 4 (25) | 天井 | 令128条の5各項等に規定する建築物の天井の室内に面する部分 | 天井材の交換、漏水の修理 | 未定 |

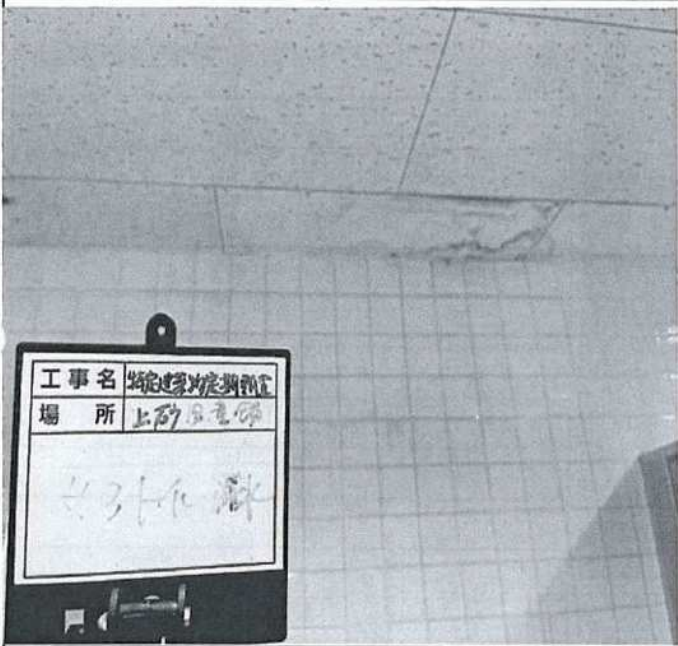
| 部位 | 番号 | 調査項目 | 調査結果 |
|---|---|---|---|
| | 4 (25) | 天井 | <input checked="" type="checkbox"/> 要是正 <input type="checkbox"/> その他 |

女子トイレ漏水により天井材が変色し、歪んでいる

| 改善予定状況等 | | | 改善策の具体的内容又は改善できない理由 | 改善（予定）年月 |
|---|---|---|---|---|
| 4 (25) | 天井 | 令128条の5各項等に規定する建築物の天井の室内に面する部分 | 天井材の交換、漏水の修理 | 未定 |

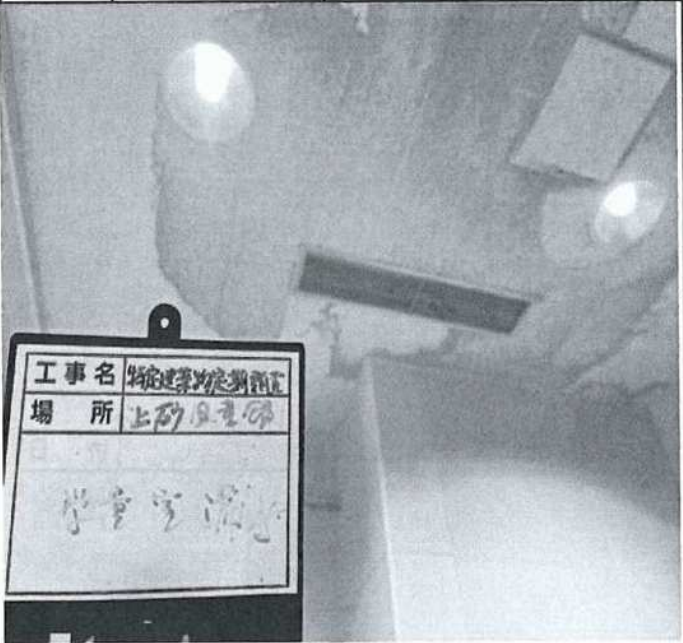
| 部位 | 番号 | 調査項目 | 調査結果 |
|---|---|---|---|
| | 4 (25) | 天井 | <input checked="" type="checkbox"/> 要是正 <input type="checkbox"/> その他 |

| 部位 | 番号 | 調査項目 | 調査結果 |
|---|---|---|---|
| | | | 学童室漏水により天井材が変色し、歪んでいる |

| 改善予定状況等 | | | 改善策の具体的内容又は改善できない理由 | 改善（予定）年月 |
|---|---|---|---|---|
| 4 (25) | 天井 | 令128条の5各項等に規定する建築物の天井の室内に面する部分 | 天井材の交換、漏水の修理 | 未定 |

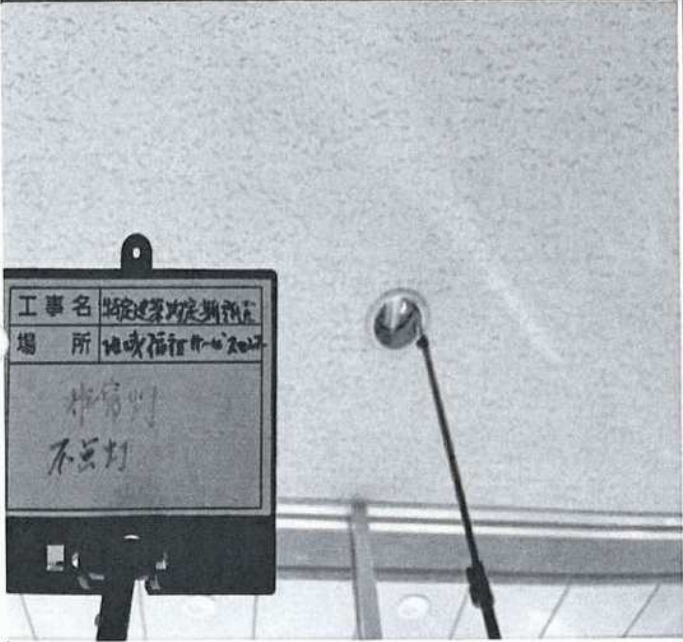
| 部位 | 番号 | 調査項目 | 調査結果 |
|---|---|---|---|
| | 5 (41) | その他の設備等 | <input checked="" type="checkbox"/> 要是正 <input type="checkbox"/> その他 |

入口風除室の非常用照明不点灯です。バッテリー交換処理をお願いします。

| 部位 | 番号 | 調査項目 | 調査結果 |
|---|---|---|---|
| | | | 地域福祉サービスセンター入口風除室内非常灯不点灯 |

| 改善予定状況等 | | | 改善策の具体的内容又は改善できない理由 | 改善（予定）年月 |
|---|---|---|---|---|
| 5 (41) | その他の設備等 | 非常用の照明装置 | バッテリー交換等 | 未定 |
