定期調査報告書

【イ 所在地】 東京都立川市一番町6-8-37
 【ロ 名称のフリガナ】 立川市立西砂児童館
 【ハ 名称】 立川市立西砂児童館
 【ニ 用途】 児童福祉施設

- 【イ 今回の調査】 令和7年 3月 11日実施
 【ロ 前回の調査】 実施（令和4年 2月 16日報告） 未実施
 【ハ 防火設備の検査】 実施（ 年 月 日報告） 未実施（ 年 月に実施予定） 対象外
 【ニ 建築設備の検査】 実施（令和5年 12月 27日報告） 未実施（ 年 月に実施予定） 対象外
 【ホ 昇降機等の検査】 実施（ 年 月 日報告） 未実施（ 年 月に実施予定） 対象外

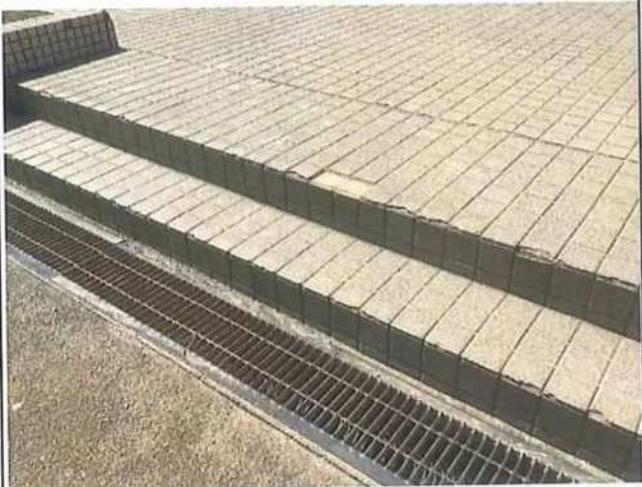
部位	番号	調査項目	調査結果
		特記事項	<input type="checkbox"/> 要是正 <input checked="" type="checkbox"/> その他
	1(特記)

特記事項 正面玄関前出入口、タイル破損

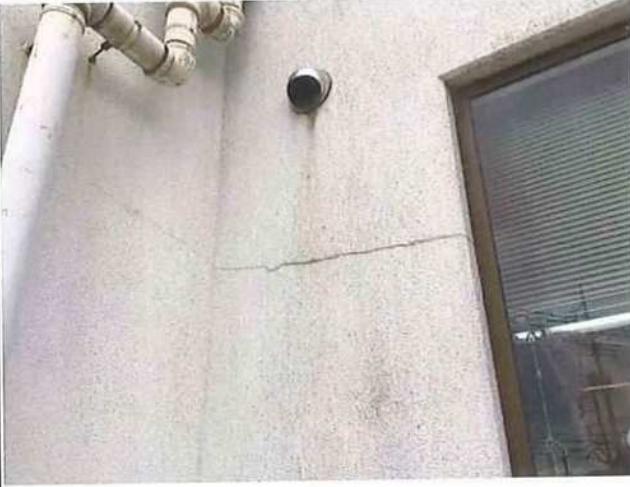
部位	番号	調査項目	調査結果
		外壁	<input checked="" type="checkbox"/> 要是正 <input type="checkbox"/> その他
	2(10)

特記事項 外壁クラック

- ◆外壁のクラックの箇所が建物全体的に多数見受けられます。
竣工より10年経過又は直近大規模修繕より10年以上経過している為、外壁面の改修が必要です。
- ◆屋上の防水シートに劣化が見られます。改修が必要です。
- ◆屋根材の劣化が見られます。改修が必要です。
- ◆外部金属部分の錆及び腐食が見られます。改修が必要です。
1~2階 屋外階段手摺
2階 パルコニー手摺
" 屋上避難出入口扉
屋上 屋根庇部分
全体 竪樋及び樋受け金具 4箇所
計8箇所
- ◆ペンドキャップの欠落及び配管部分から錆が出ています。改修が必要です。
2階 テラス外壁上部
" 西面外壁上部(工作室外壁面)
計2箇所
- ◆窓サッシのフレームに錆があります。改修が必要です。
1~2階階段 Fix窓の窓枠及びガラスブロックのフレーム
- ◆外構部分、入口タイルの破損があります。改修が必要です。
- ◆排煙窓作動不良箇所
以下の排煙窓が作動不良の為、改修が必要です。
1階 学童保育室排煙窓 1箇所 (壁面にある開閉装置ボタンの不具合)

番号	調査項目		改善策の具体的な内容又は改善できない理由	改善(予定)年月
	中項目	小項目		
2(10)	外壁	ぐて棟	外壁ひび割れ補修を行う	未定
2(15)	窓サッシ等	サッシ等の劣化及び損傷の状況	サッシフレーム枠の補修を行う	未定
3(1)	屋上	屋上防水	屋上防水面の補修を行う	未定
3(7)	屋根	屋根	屋根材の更新を行う	未定
4(17)	壁の室内に面する部 分	室内に面する部分	エフロ仕上材更新を行う	未定
4(25)	天井	室内に面する部分	エフロ・仕上材更新を行う	未定
4(25)	天井	室内に面する部分	漏水箇所を調査後、改修を行う	未定
4(43)	居室の採光及び換気	換気設備の作動の状況	換気扇の交換を行う	未定
5(30)	排煙設備	排煙設備の作動の状況	排煙窓の補修を行う	未定

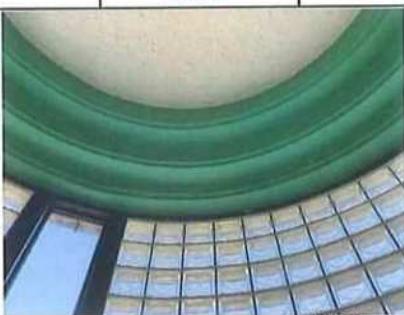
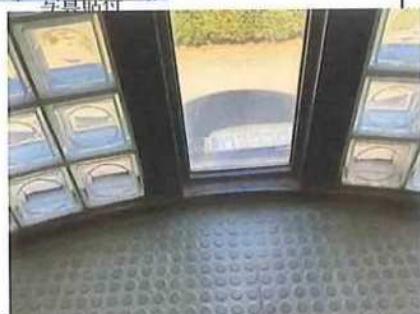
部位	番号	調査項目	調査結果 <input checked="" type="checkbox"/> 要是正 <input type="checkbox"/> その他
		窓サッシ等	
	2(15)

特記事項 Fix窓及びガラスブロックフレームの錆

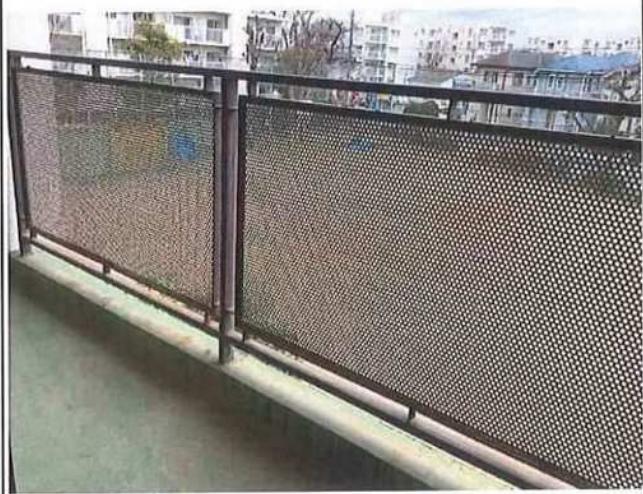
部位	番号	調査項目	調査結果 <input type="checkbox"/> 要是正 <input checked="" type="checkbox"/> その他
		特記事項	
	2(特記)

特記事項 2Fバルコニー手摺鉄部錆

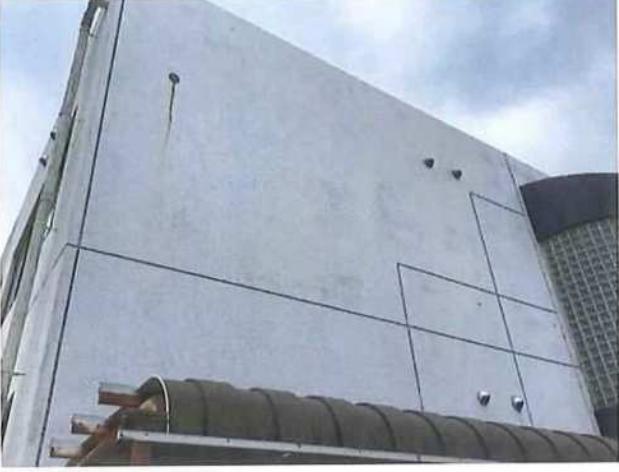
部位	番号 2(特記)	調査項目	調査結果
		特記事項	<input type="checkbox"/> 要是正 <input checked="" type="checkbox"/> その他

<p>特記事項</p> <p>ペンドキャップの欠落、中の配管部分の錆</p>

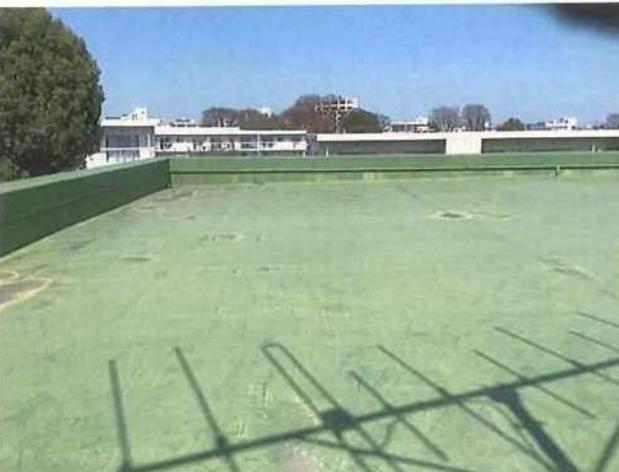
部位	番号 3(1)	調査項目	調査結果
		屋上	<input checked="" type="checkbox"/> 要是正 <input type="checkbox"/> その他

<p>特記事項</p> <p>屋上防水の劣化</p>

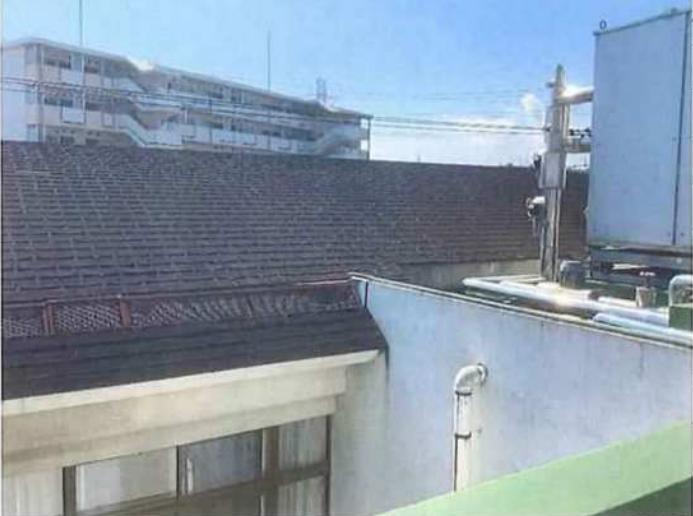
材の劣化あり	
部位	番号	調査項目		調査結果
		屋根		
	3(7)			<input checked="" type="checkbox"/> 要是正 <input type="checkbox"/> その他
			特記事項

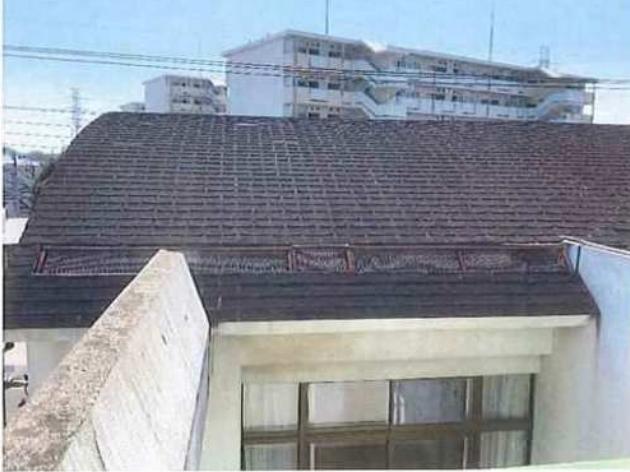
屋根庇の錆、庇材の脱落

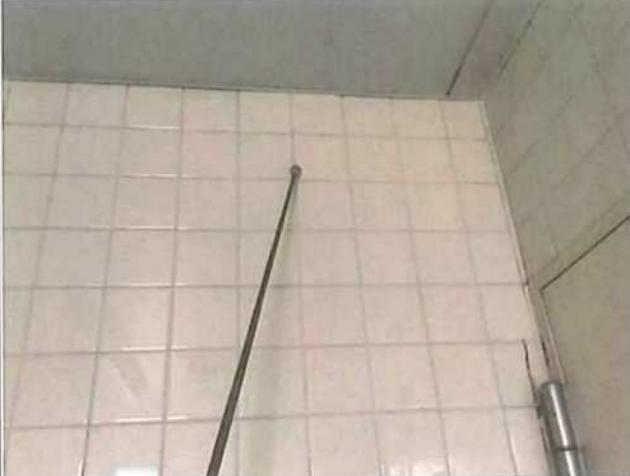
部位	番号	調査項目	調査結果 <input checked="" type="checkbox"/> 要是正 <input type="checkbox"/> その他
		壁の室内に面する部分	
	4(17)

特記事項 タイル浮きあり
部位	番号	調査項目	調査結果 <input checked="" type="checkbox"/> 要是正 <input type="checkbox"/> その他
	4(25)	天井	特記事項 仕上材に漏水跡あり

◆屋内タイルの浮き 以下の箇所にタイルの浮きがあります。改修が必要です。

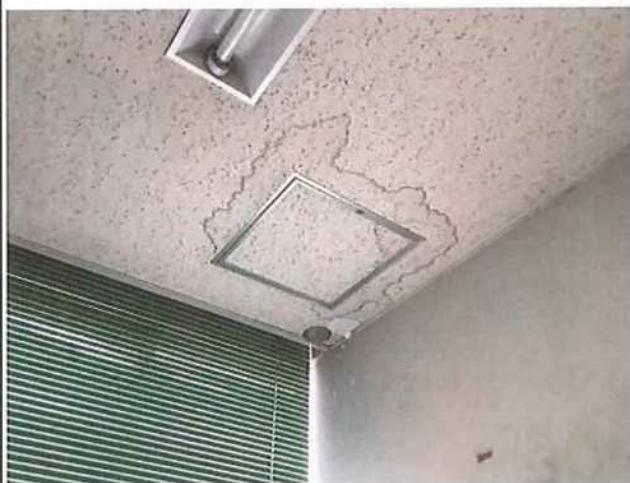
◆天井に漏水跡があります。原因調査、改善が必要です。

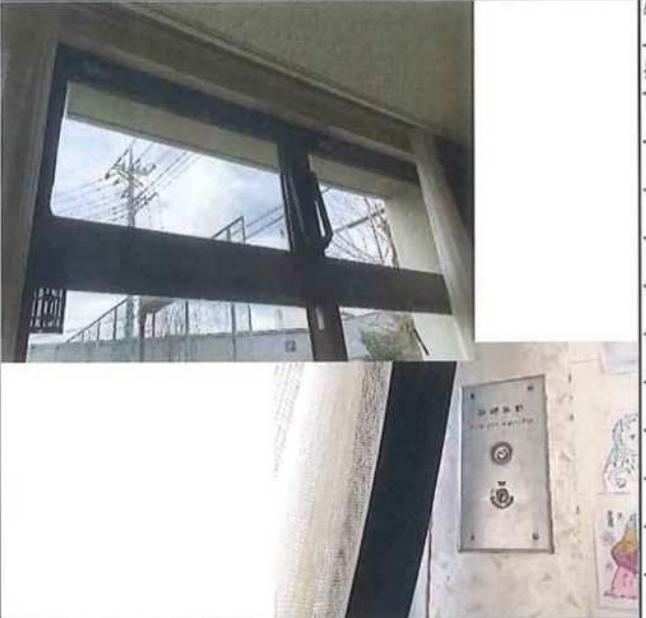
部位	番号	調査項目	調査結果
		排煙設備	<input checked="" type="checkbox"/> 要是正 <input type="checkbox"/> その他
	5(30)

特記事項 排煙窓開閉不良

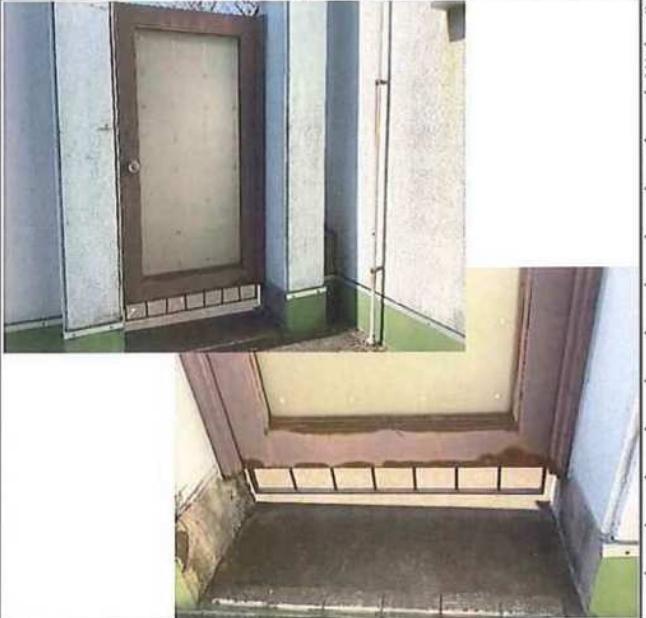
部位	番号	調査項目	調査結果
		特記事項	<input type="checkbox"/> 要是正 <input checked="" type="checkbox"/> その他
	5(特記)

特記事項 避難出入口扉の錠
