2022年6月にカリフォルニアで発生したMV-22の事故に係る  
事故調査報告書及び再発防止策の確認結果

1 事故概要等

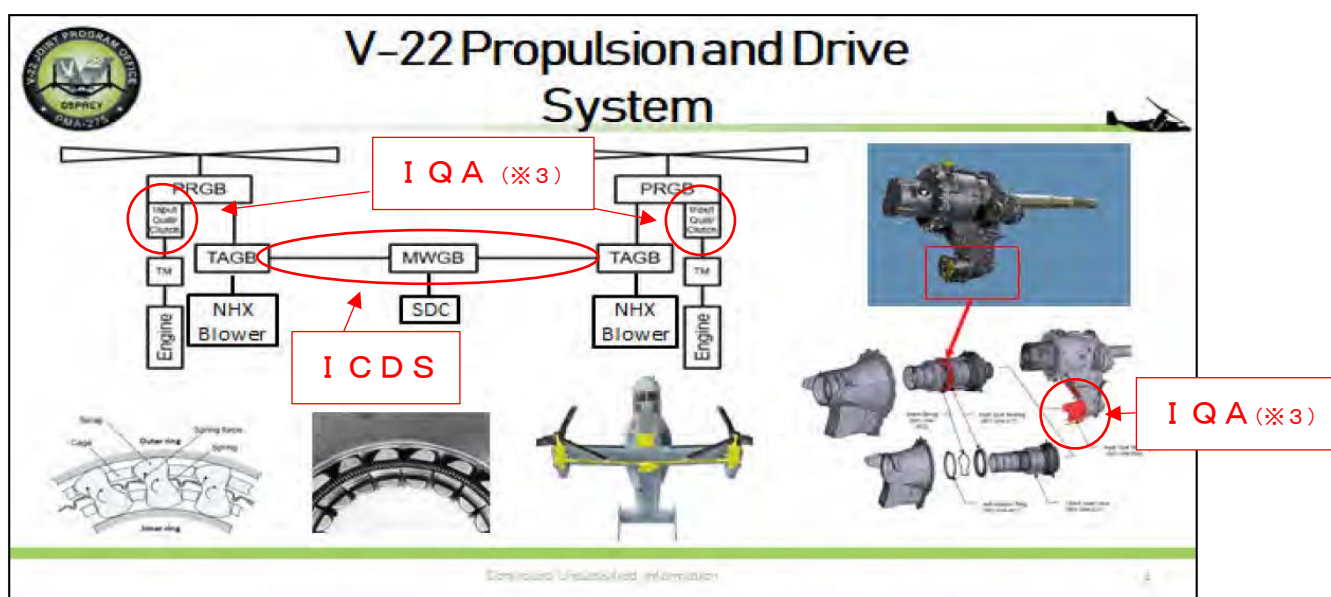
その後、防衛省から米側に対し、今般の事故は、両方のエンジンにおいてハード・クラッチ・エンゲージメント（HCE（※1））が発生することにより、航空機の片側のエンジンから他方のローターへ動力を伝達する系統（ICDS（※2））が故障したため、右側のプロップローターが推力を失ったものの、左側のプロップローターは一定の推力を維持していたことから、左右のバランスが崩れて墜落したものであることを確認した。

事故調査報告書を基に作成

- （※1）プロペラとそのエンジンをつなぐクラッチが離れ、再結合する際に衝撃が発生する現象
- （※2）Interconnect Drive System
- （※3）Input Quill Assembly（クラッチに関連する部品）

今般の報告書を精査するとともに、防衛省から米側に対し、報告書の記載内容の細部を確認した結果、再発防止のため、使用時間が800時間を超えるクラッチに関連する部品（IQA）を交換することにより、HCEの発生を99%以上低減可能であり、安全に運航できることを確認した。
