## 若葉台小学校新校舎の雨漏りについて

令和3年3月に竣工した若葉台小学校新校舎については、同年7月に体育館の雨漏りを覚知した後、これまで施工業者による2度の補修工事を実施した。また、竣工間もない新校舎の雨漏り発生を重く受け止め、施工業者に対し第三者機関による検証を指示した。

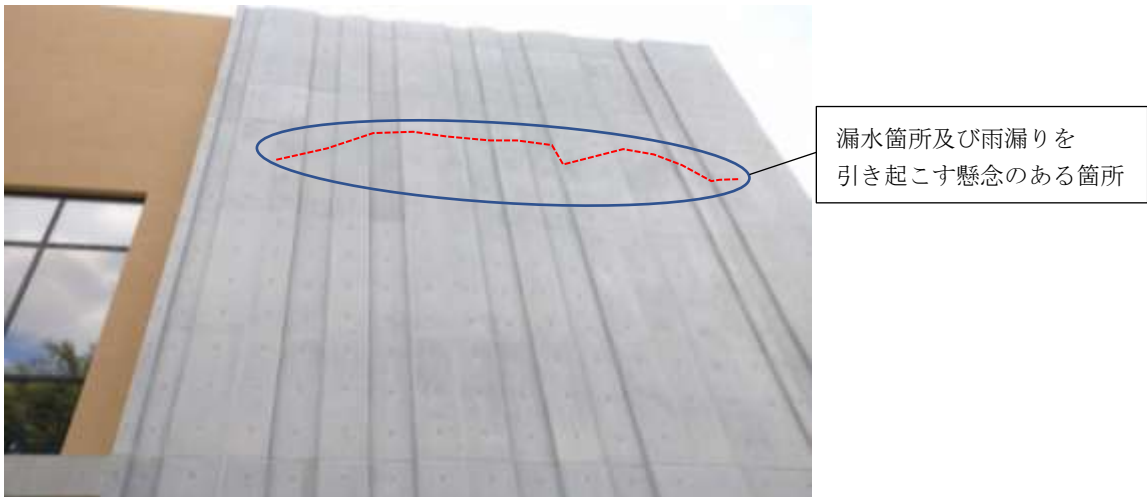
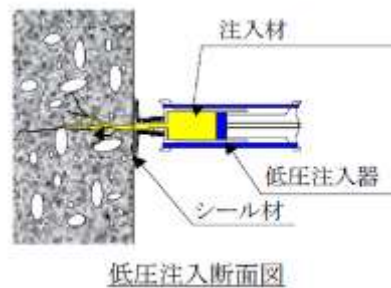
### 【体育館北側壁面（西側）】

検証結果では、令和3年7月に実施した北側壁面コンクリート部のひび割れ箇所への補修が完全ではなく、この箇所から雨水が浸入していることが判明したため、第三者機関が妥当であると判断した新たな方法により補修工事を実施する。

- 第三者機関の調査により判明した体育館北側壁面コンクリート部の漏水箇所及び雨漏りを引き起こす懸念のある箇所に、自動式低圧注入工法によりエポキシ樹脂を注入
- 今後の予防策として、透明塗膜防水材料を体育館北側壁面コンクリート部全体に塗装
