第一小学校複合施設の不具合に係る第三者機関による検証について

2 第三者機関の検証結果概要

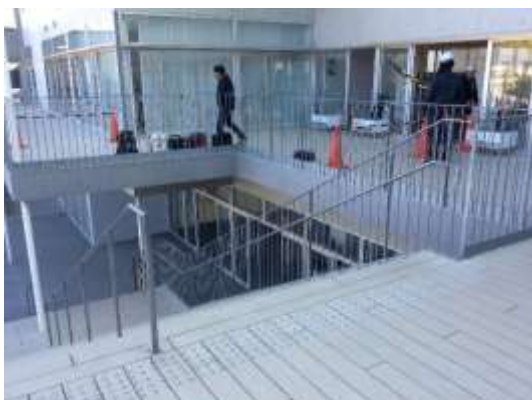
ア 不具合内容 床版のひび割れによる漏水の発生

- 屋外テラスであり、気温の変化が大きく、コンクリートの乾燥収縮が起きやすい部位であるうえに、接続する室内床や柱と梁による拘束が大きいことから、ひび割れが発生し漏水をもたらした。

< 2階屋外テラス全景 >

- Uカットシール材充填工法による補修を行う。本工法は漏水の防止とともに、今後も発生する外気温の変化や乾燥収縮による床版の伸縮を吸収し、これ以上のひび割れ幅の拡大を防止する効果も認められる。

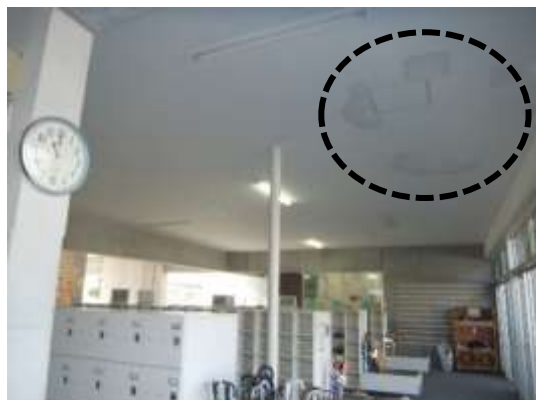
< 下階（1階）天井に漏水 >

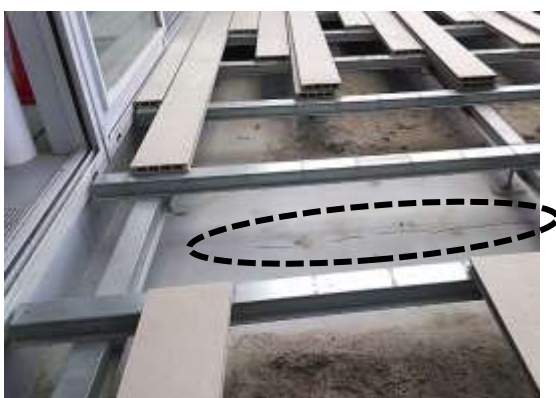
< ひび割れ状況 >

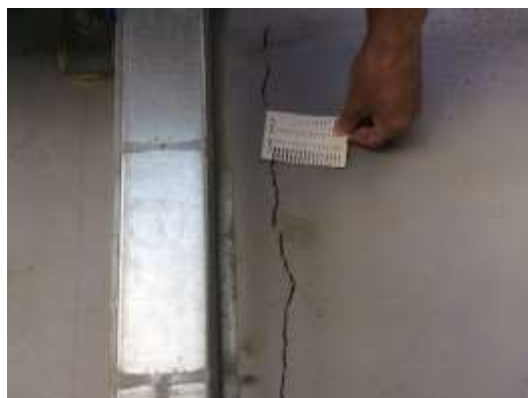
< ひび割れ幅最大約 2 mm >

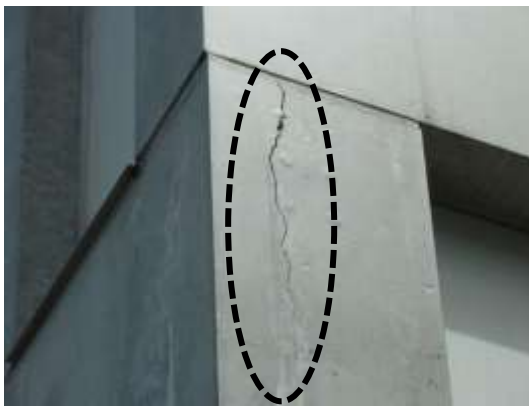
ア 不具合内容 外壁角部にひび割れが発生

- 施工時に外壁のプレキャストコンクリートを安定させるために設置したライナープレート（各階の隙間を調整するためのレベル調整材）が撤去されずに残置されていたことにより、地震等による骨組み変形時に回転が拘束され、プレキャストコンクリートにひび割れが発生した。

<ひび割れ状況>

- 残置されているライナープレートは全て撤去する。また、外壁のプレキャストコンクリートに発生したひび割れは、ひび割れ幅に応じ剥落防止を考慮したうえで、モルタル充填やシーリング材充填により補修を行う。

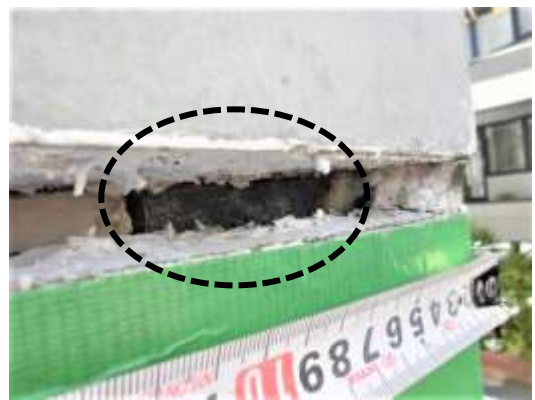
<ライナープレート>

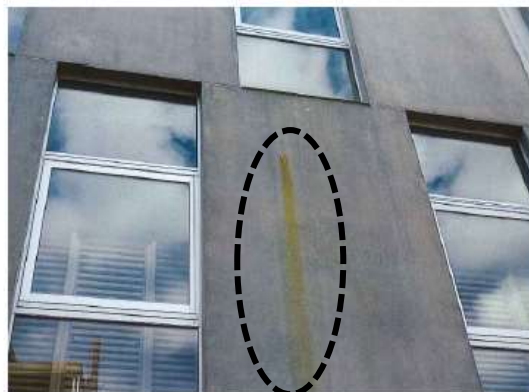
イ 不具合内容 壁部材より錆だれが発生

- 外壁のプレキャストコンクリートの製作の際に、鉄筋の結束に使用した鉄線等が表面に露出しており、その鉄線等を起点に錆だれが発生した。

<錆だれ状況>

- 錆だれの発生原因である鉄線等を除去するとともに、外壁のプレキャストコンクリートの錆を落とし、表面を左官補修のうえ色合わせを行う。
