第五小学校増築校舎周囲の地面の陥没について

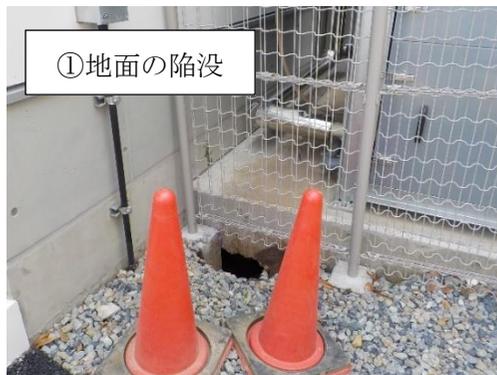
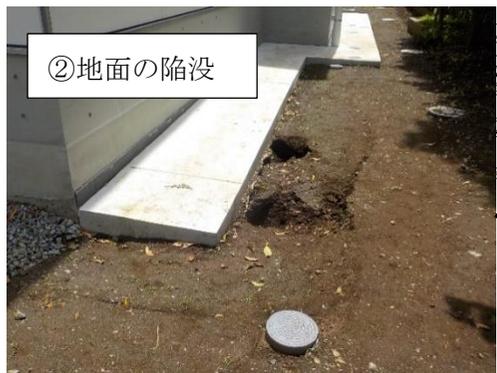
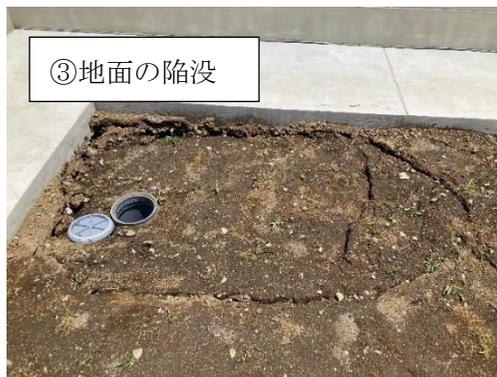
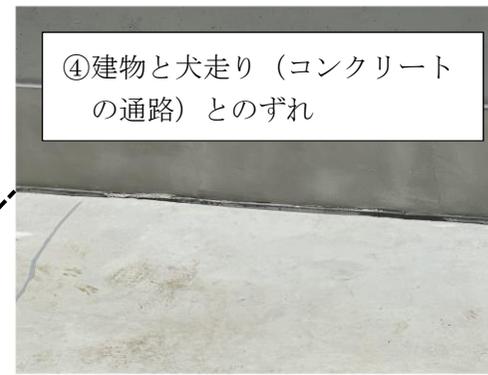
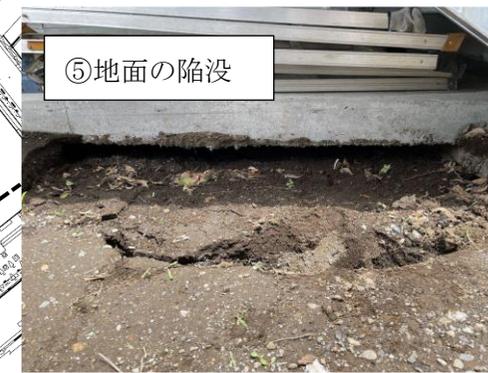
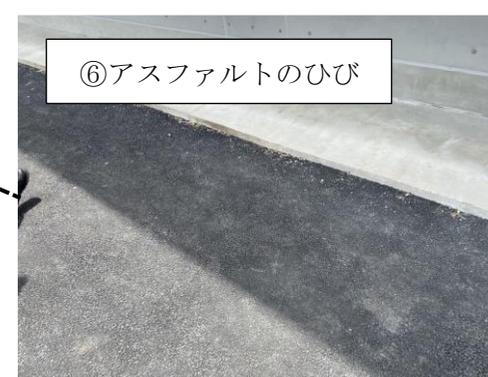
3 陥没等の状況

- ・ 台風2号が梅雨前線を活発化させ、線状降水帯による大雨をもたらした影響について、出勤した教職員が校舎及び校庭等を確認したところ、令和5年4月に竣工した増築校舎のコンクリート基礎の外側に近接する地面の一部が陥没していることを発見。
- ・ 児童等が立ち入らないように、直ちに教職員によるカラーコーンを設置し、安全対策を実施。
- ・ 市職員及び校舎増築工事の施工業者が、陥没箇所を含む周辺及び建物内部等の状況を目視にて調査。
- ・ 数か所の陥没があったが、増築校舎の傾きや亀裂等はなく、また構造上重要である増築校舎のコンクリート基礎工事の施工状況を再度確認し、地耐力に適した基礎工事を行っており、増築校舎自体の沈下の心配はなく、安全性には問題がないことを確認。
- ・ 施工業者及び施工監理者に対し、児童や教職員への安全対策を早急に行うとともに、陥没の原因調査及び復旧方法について報告するように指示。

- ・ 室外機基礎部分及び排水設備部分の地面（裏面①②③）については、想定を超えた降雨により更なる地面の沈下による陥没が起こる可能性があり、設備等が損傷する可能性があるため、砂を入れる等の仮復旧の対応を実施。

- ・ 陥没の原因究明及び今後の復旧方法については、地中の状態を調査・確認する必要があるため、現在、対応等について検討中。
- ・ 決定した対応方法に基づき、児童の安全面に配慮するとともに、学校運営に支障がないよう工事日程を調整し、施工業者による復旧工事を実施。また、保護者及び近隣自治会へ復旧工事の実施を周知。
