## 実地踏査の結果概要

J R 立川駅、多摩モノレール立川北駅及び立川南駅、南北バスのりばを含めた立川駅周辺の利用者の移動をスムーズに行えるよう案内サイン（地図、誘導、位置等）等の見直しのため、立川ターミナル周辺のサイン計画（案）の検討を進めている。

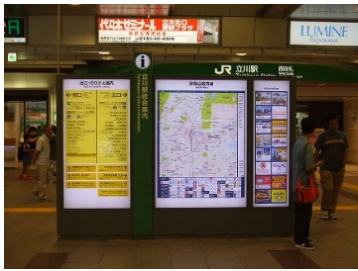
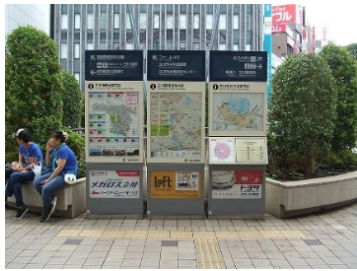
| 調査対象 | 場所 | 南北自由通路／複合サイン | 北口デッキ／複合サイン |

| 調査対象 | 場所 | 南北自由通路／複合サイン | 北口デッキ／複合サイン |
|---|---|---|---|
| | 掲載情報 | 地図（周辺案内）、誘導、広告 | 地図（観光、周辺、バスのりば※）、誘導、広告 ※音声案内有り |
| 良かったと思った理由 | | ○大きさ自体には問題はなく、見やすかった。<br>別の人々が後ろから来ても気にせず見ていられると思った。<br>○周辺施設の細かな情報があり良かった。 | ○全体が見える大きさのため、大きすぎずちょうど良かった<br>○バスのりば案内図があり、わかりやすい<br>○音声でバスの情報が聞けるので、目が不自由な人にも良いと思った。<br>○書体は癖もなく、読みやすかった。 |
| 良くなかったと思った理由 | | ○周辺案内の範囲が3kmは広すぎると感じた。<br>○地図自体は細かく書かれているのに、バスの表示がなかったので、どこにバスロータリーがあるのかわからなかった。<br>○情報量が多すぎて見る気にならなかった。<br>○文字が小さすぎると、線を引っ張りすぎて、どこに何があるのか分かりづらい。 | ○このサインと一緒に、バスの方面などもわかるともっと良いと思った。<br>○上部の誘導表示が多言語（日+英のみ）でなかった。<br>○文字が小さく、読もうと思わなかった。 |

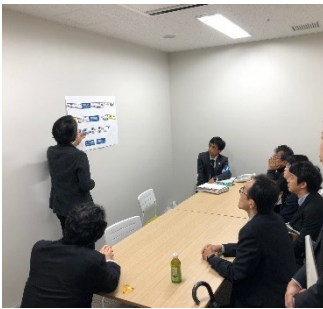
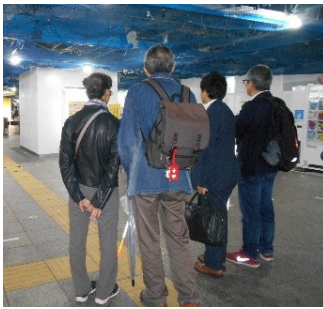
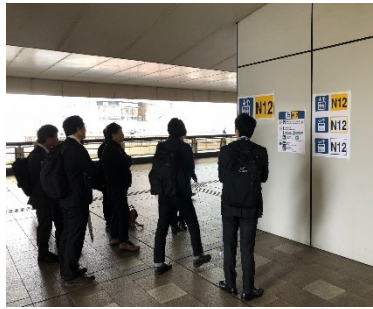
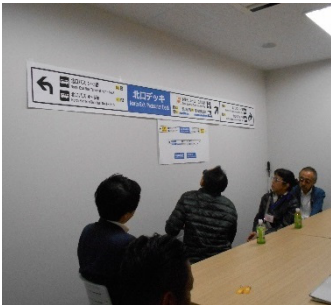
| 調査方法 | <p>設定した起点から目的地に向かうなかで、その移動を補助する既存の案内サイン等の状況を確認し、現地でのヒアリング及び調査後の意見交換により現況を把握。</p> <div> </div> |

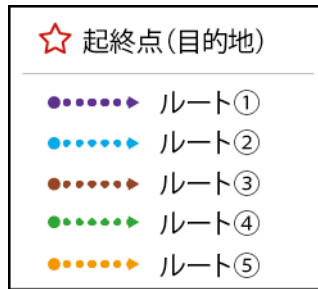
○調査対象ルート

| 調査対象 | <p>ルート①：J R立川駅(北改札) → 多摩モノレール立川南駅</p> <p>ルート②：多摩モノレール立川南駅 → 南口バスのりば・タクシーのりば</p> <p>ルート③：南口バスのりば・タクシーのりば → J R立川駅(西・東改札)</p> <p>ルート④：J R立川駅(西・東改札) → 北口バスのりば及びタクシーのりば</p> <p>ルート⑤：北口バスのりば及びタクシーのりば → 多摩モノレール立川北駅</p> |

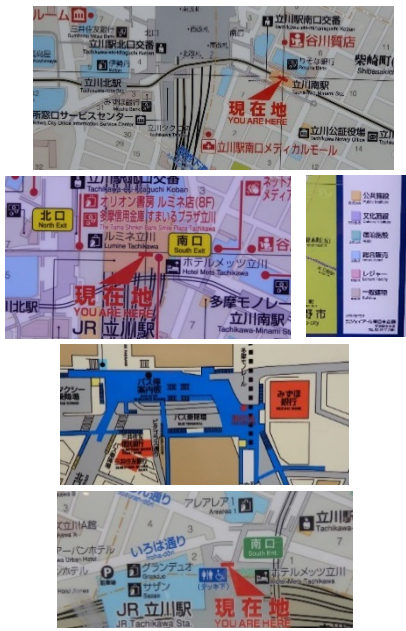
| 項目 | 意見要旨（課題や要望等） |
|---|---|
| 地図サイン | <ul style="list-style-type: none"> <li>・地図の設置場所がわからない。また、地図のコントラストが小さく分かりにくい。【ロービジョン者】</li> <li>・駅周辺の地図については、デッキ上と地上部の二種類が必要だと思う【ロービジョン者】</li> <li>・赤色表記の現在地については目立たないかもしれない。反転などで表示方法を変えるとより認識しやすいかもしれない。【色覚／ロービジョン者】</li> <li>・地図内で公園や施設など、色分けしているようだが、その意味（凡例無し）がわからない。さらに、色で判断しにくいものを模様の有無で対応しているが、かなり近づかないとその差は判別できない。【色覚】</li> <li>・地図サインのベースのコントラストが小さくのっぺりとして見える。道幅を太くするなどの工夫があれば見やすい。【色覚／ロービジョン者】</li> <li>・施設により色分けを行っているが判断できないものがある。また、赤や青の地色に黒文字は見えにくい。（現在地表示も同様）【色覚】</li> <li>・赤・緑の判別が難しいため、南口・北口の表記（目立たせたいのであれば）が分かりづらい。【色覚】</li> </ul> |

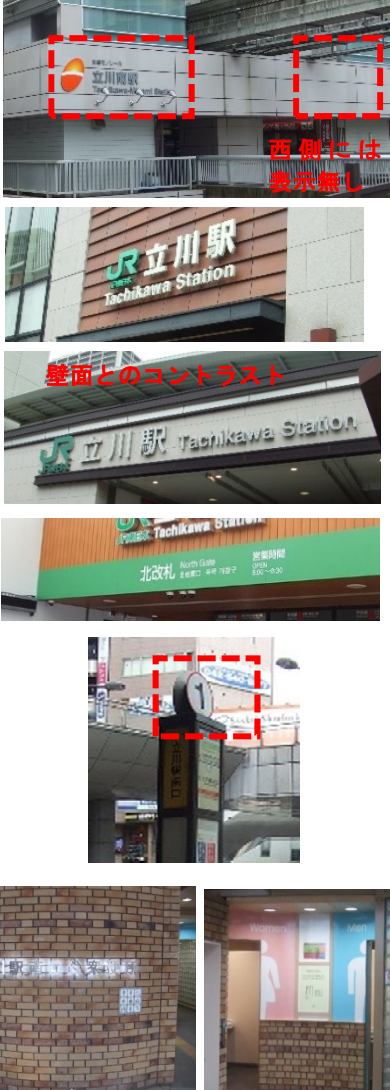
| 項目 | 意見要旨（課題や要望等） |
|---|---|
| 位置サイン | <ul style="list-style-type: none"> <li>・文字を立体表示にすることで視認しやすくなるが、その場合でも壁面との色が近い場合、見えにくくなる場合もある。【色覚／ロービジョン者】</li> <li>・立川南駅の位置サインが西側新自由通路から向う際にも見えるような場所に、あると良いとも思う。【ロービジョン者】</li> <li>・立川南駅の位置サインが外照のライトにより英語表記が見えにくくなっている。【色覚／ロービジョン者】</li> <li>・南北自由通路側に設置してある「JR立川駅」の位置サインは設置壁との色のコントラストが弱く遠くから視認できないが、近くだと文字が大きすぎて文字全体の認識ができない。【ロービジョン者】</li> <li>・緑と白の組合せが見づらい。特に文字が小さいと視認できない。【ロービジョン者】</li> <li>・バスのりば番号の表示は見え方としては問題ない。ただし、外枠に赤色を使用しているようだがその色味が判断できないため、目立つような印象はない。【色覚】</li> <li>・公衆トイレの位置サインは照明付きのため認識できるが、全体がボヤッとした照明のため、正面までこない文字を認識できない。【色覚／ロービジョン者】</li> <li>・男女の入り口案内は、女性の色が淡く、壁面と同化してわかりにくい。【ロービジョン者】</li> <li>・公衆トイレ入口部分の男女を表示する JIS マークが半分で切れた形になっているのが気になる。【色覚】</li> </ul> |

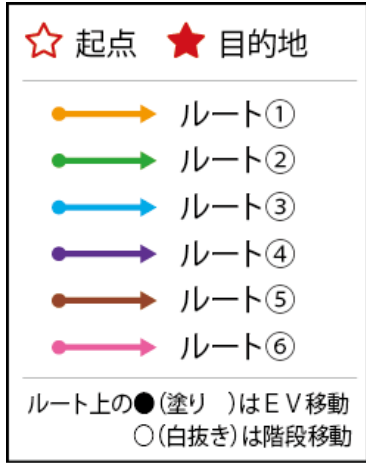
○調査対象ルート

| 調査日時 | 第 1 回 | 第 2 回 |
|---|---|---|
| 調査対象 | ① J R 立川駅（北改札）<br>② J R 立川駅（西・東改札）<br>→北口バスのりば及びタクシーのりば<br>③ J R 立川駅（西・東改札）<br>→多摩都市モノレール立川北駅 | ④ J R 立川駅（北改札）<br>→多摩モノレール立川南駅<br>⑤多摩モノレール立川南駅<br>→南口バス・タクシーのりば<br>⑥南口バス・タクシーのりば<br>→J R 立川駅（西・東北改札） |

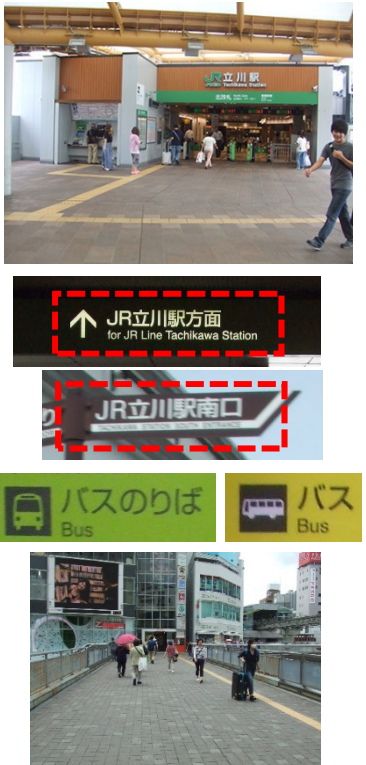
| 項目 | 意見要旨（課題や要望等） |
|---|---|
| 全体 | <ul style="list-style-type: none"> <li>・新設されたＪＲ立川駅北改札付近（西側新自由通路含む）は全体的にサイン表示も少なく、認知度も低い。【全体】</li> <li>・立川ターミナルは上下移動の方法や手段が複数あるが、それがどこにあるのかわからない。どのような手段（EV、エスカレーター、階段）かもあわせて表示して欲しい。【介助者】</li> <li>・バスのりばの番号による案内は、番号さえ理解しておけば、移動の手助けとして有効な手段になると思う。【知的】</li> <li>・数字やアルファベットを活用した案内は有効だと思う。ただし、組合せ等が複雑になると理解することが難しいケースもある。【知的】</li> <li>・同じ施設なのに施設名称が異なったり、マーク（ピクトグラム）の違いや有無などもあり、わかりづらい。【全体】</li> <li>・北口に比べて南口は全体的にサインが少ないと感じる。（主要ルートの分岐点等）【全体】</li> <li>・モノレール駅からＪＲ立川駅やバス・タクシーのりばへの案内・誘導が不足していると感じる。【全体】</li> </ul> |

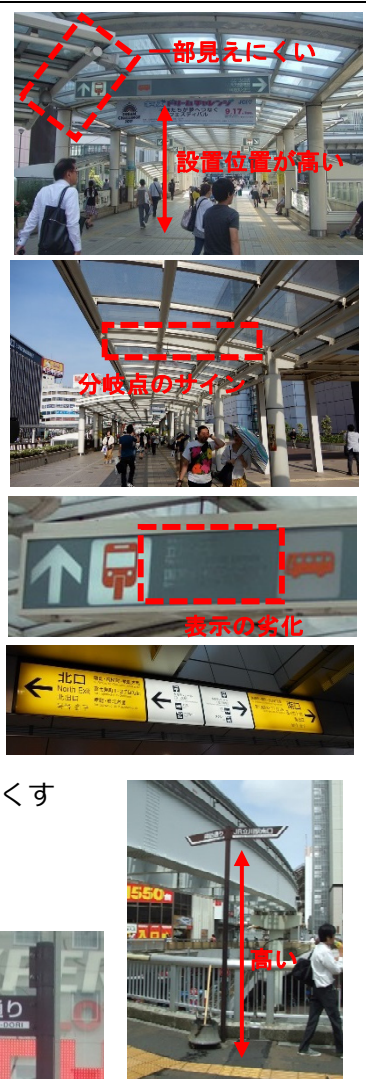
| 項目 | 意見要旨（課題や要望等） |
|---|---|
| 誘導サイン | <ul style="list-style-type: none"> <li>・車いすでは、設置位置の高い吊り下げサインを見るのは困難である。柱や路面を活用して欲しい。【車いす】</li> <li>・吊り下げサインの一部がデッキ上屋で隠れてしまい見えづらい状況になっている。【全体】</li> <li>・一部の分岐点では誘導表示がないため、方向がわからなくなる。（北改札と立川北駅の分岐点、立川北駅の階段とEV利用等）【全体】</li> <li>・障害によっては複雑な誘導表示（鍵型の矢印など）は理解できないため、丁寧な誘導が必要になる。【知的】</li> <li>・柱などに目の届きやすい場所に、鉄道駅（改札口）や昭和記念公園などの主要な施設の誘導サインを記したほうが良いのではないか。【車いす】</li> <li>・劣化等の影響もあるが、白文字・白矢印の表記は屋根の下にあっても見づらい。黒文字、黒矢印のほうが目につきやすい。【聴覚】</li> <li>・南北自由通路の改札から見える上部の誘導サインは、意識していないと気付かないかもしれない。また、南北で表示が似ているのでわかりにくい。【全体】</li> <li>・矢羽タイプは表示位置が高すぎて気が付かない。支柱を太くするなど、視認性が高まる方法を考えた方が良い。【車いす】</li> <li>・いくつか通り名称が表示されているが、初めて訪れる人にとっては実用的ではない。近くに地図を設置し見比べられるようにするなど対応が必要ではないか。【知的】</li> </ul> |

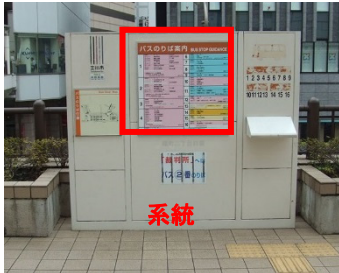
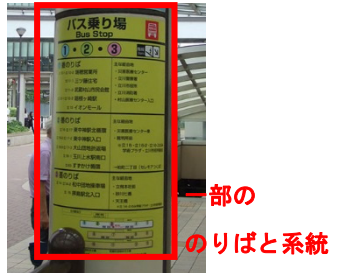
| 項目 | 意見要旨（課題や要望等） |
|---|---|
| バス関連 | <ul style="list-style-type: none"> <li>・バス案内については、のりばや系統などが別々の場所に設置されているため、利用しにくい。【全体】</li> </ul> <div data-bbox="384 342 684 613"> <p>のりば</p> </div> <div data-bbox="703 342 1043 613"> <p>系統</p> </div> <div data-bbox="1054 342 1402 613"> <p>一部ののりばと系統</p> </div> <ul style="list-style-type: none"> <li>・バス案内にバスののりばの地図が表示されているが、非常に見づらく、分かりづらい。デッキ上と地上部を色分けした地図にするなど、見やすくしてほしい。【知的・介助者】</li> <li>・複数の路線が同じ場所に行くケースもあるため、系統表示だけでなく路線図などで確認できた方が良い。【全体】</li> </ul> <div data-bbox="1110 633 1402 840"> </div> |
