# 立川市旧清掃工場解体工事 進捗状況報告会

令和7年1月31日(金) 17～20時  
令和7年2月2日(日) 10～16時  
旧若葉小学校 1階 プレイルーム

# 1 解体工事の概要

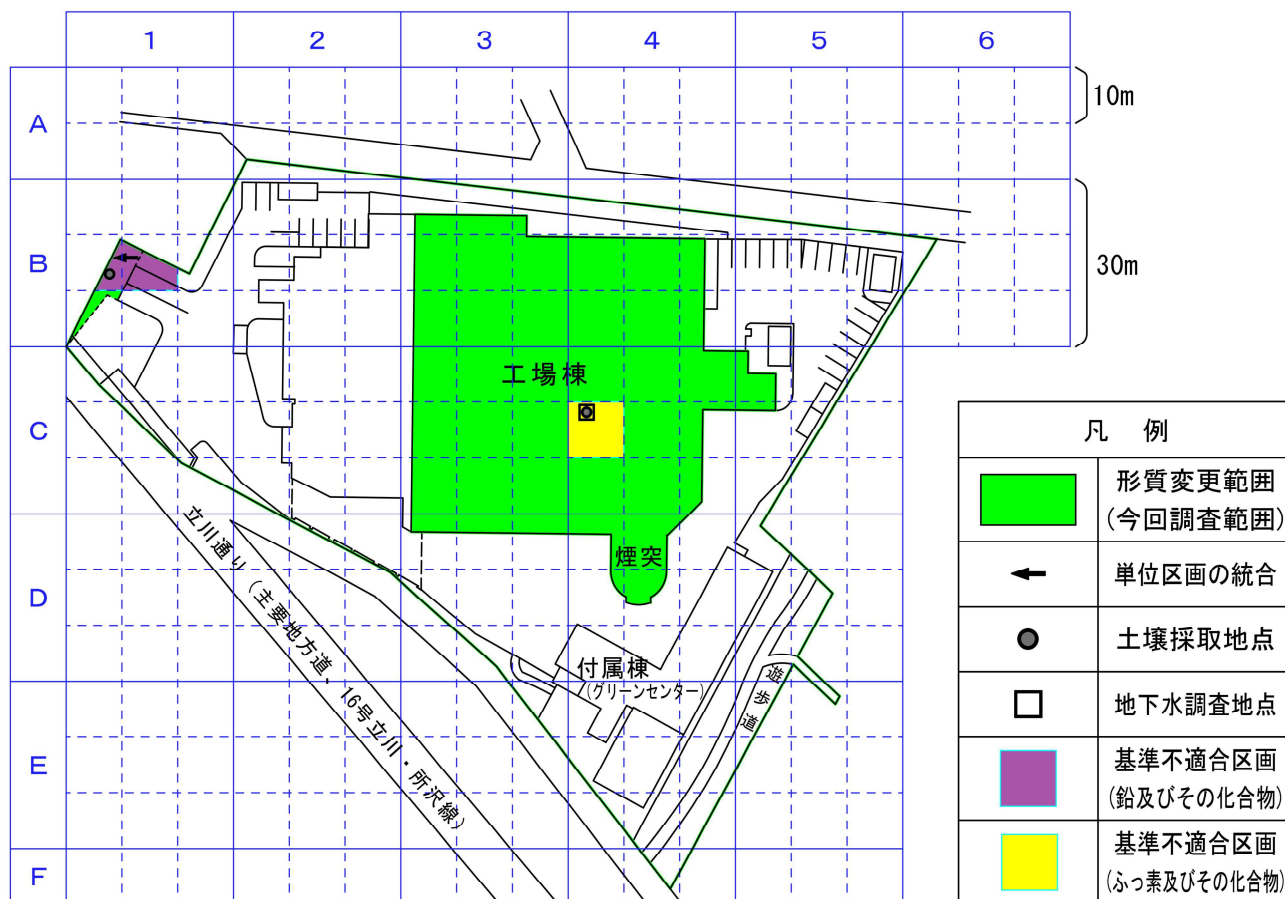
### ① 調査地点図

土壤汚染調査その2では、調査その1の時点で試料の採取が困難であった犬猫慰霊碑の周辺と、工場棟地下3階下の調査を実施しました。

| 土壌汚染物質 | 基準値 | | 検出値（最大値） |
|---|---|---|---|
| 鉛及び<br>その化合物 | 含有量 | 150mg/kg | 550mg/kg（基準値の約3.7倍） |
| ふっ素及び<br>その化合物 | 溶出量 | 0.8mg/l | 1.1mg/l（基準値の約1.4倍） |

※地下水（深度：建物下-1.69m）から特定有害物質の基準超過は認められませんでした。

基準を超過した2区画については、東京都多摩環境事務所へ報告を行い、汚染の除去等の措置が不要な「形質変更時要届出区域」に指定される予定であることから、今後、掘削等土地の形質変更時まではリスク管理を継続するものとします。

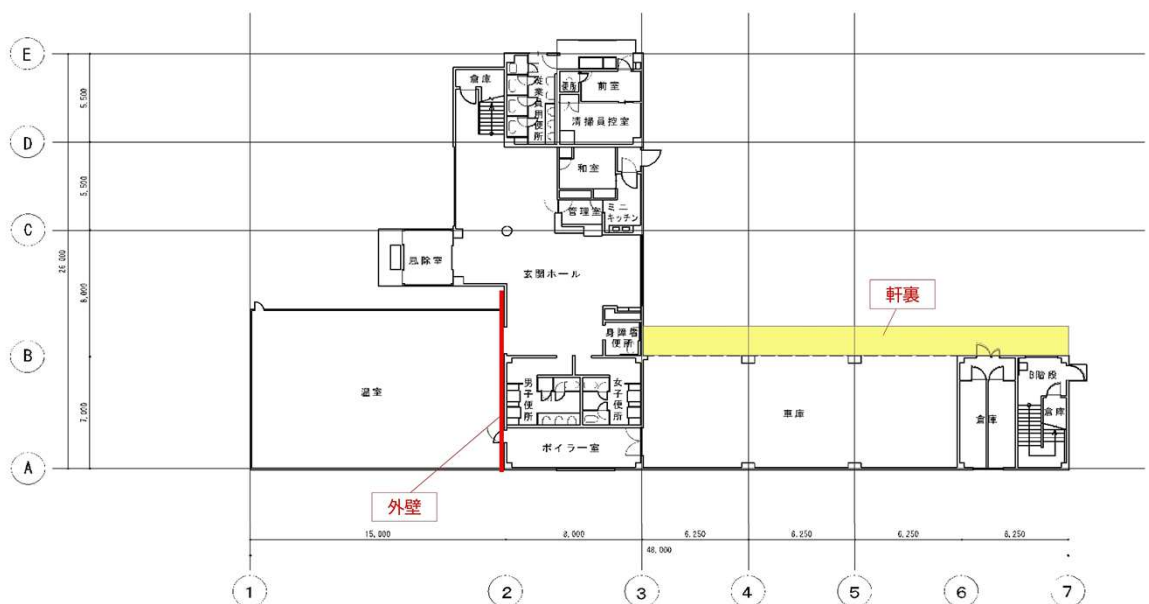
## 付属棟 1F

..... 軒裏 : 仕上塗材 (先行分析№25)  
..... 外壁 : 仕上塗材 (先行分析№30)  
※全て下地材に含有

図5-2-12 事前調査(令和4年度)で判明したアスベスト含有建材の除去範囲図 (付属棟1階・仕上塗材)

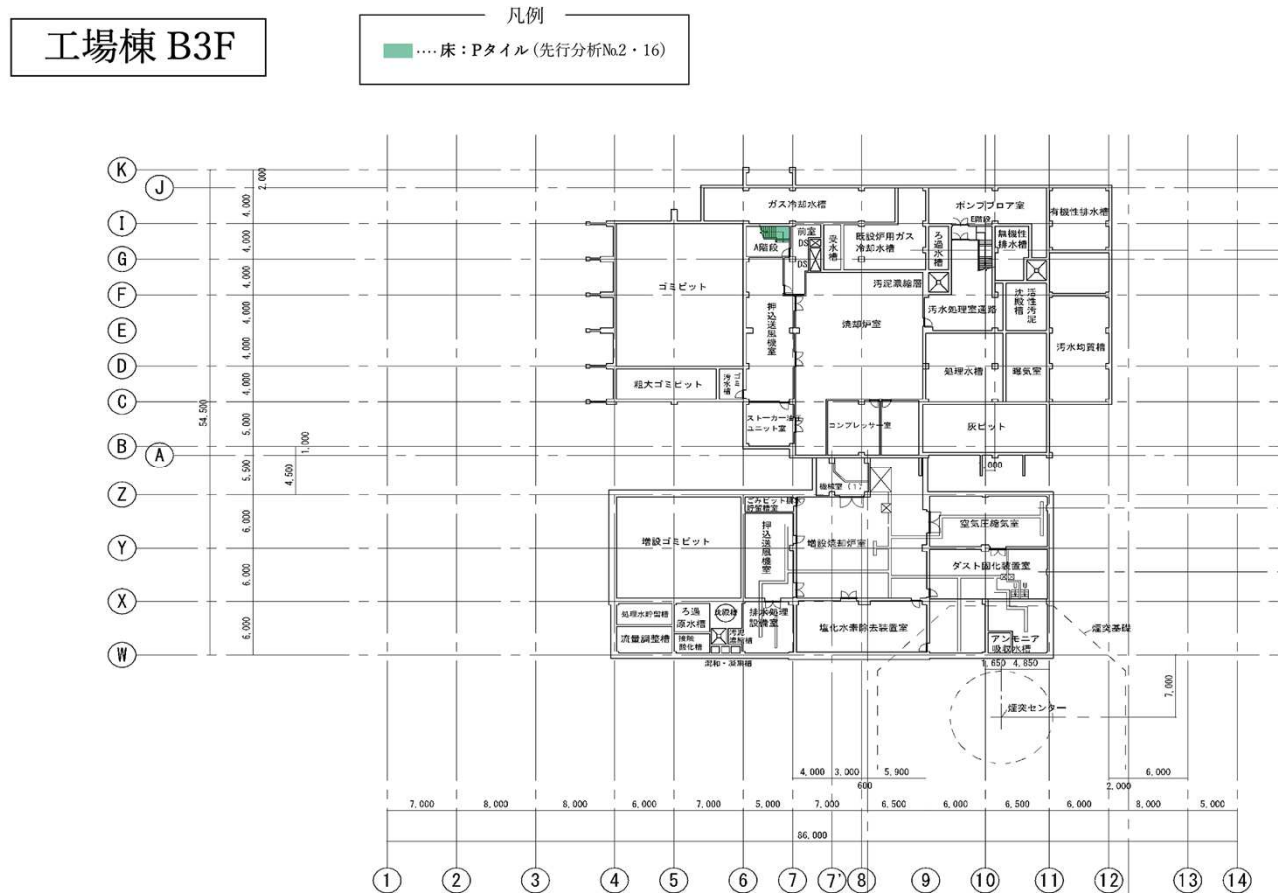
図5-2-15 事前調査(令和4年度)で判明したアスベスト含有建材の除去範囲図(工場棟地下3階・成形板等)
