# 新学校給食共同調理場整備工事 土壌分析結果

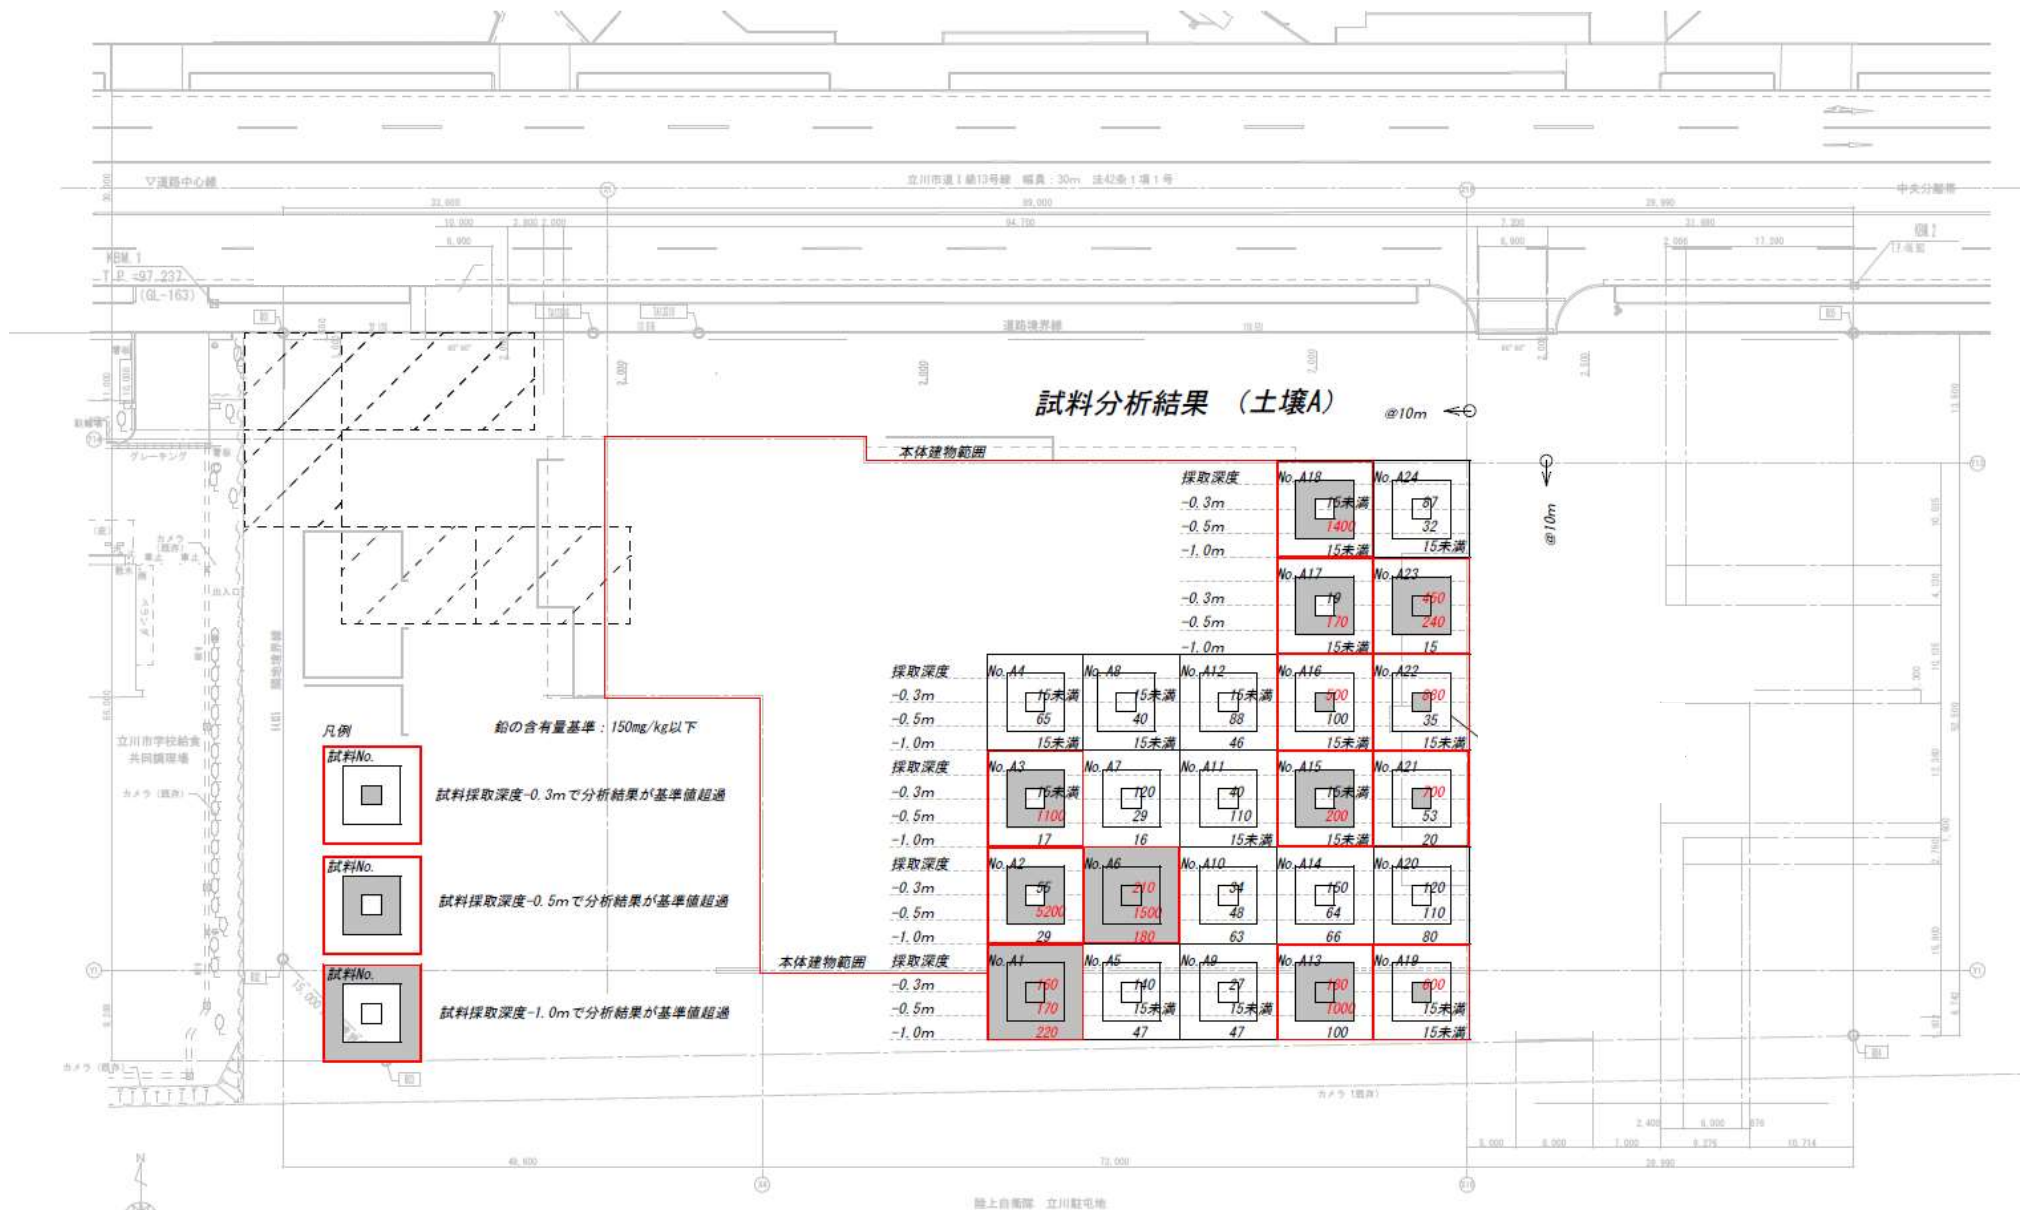
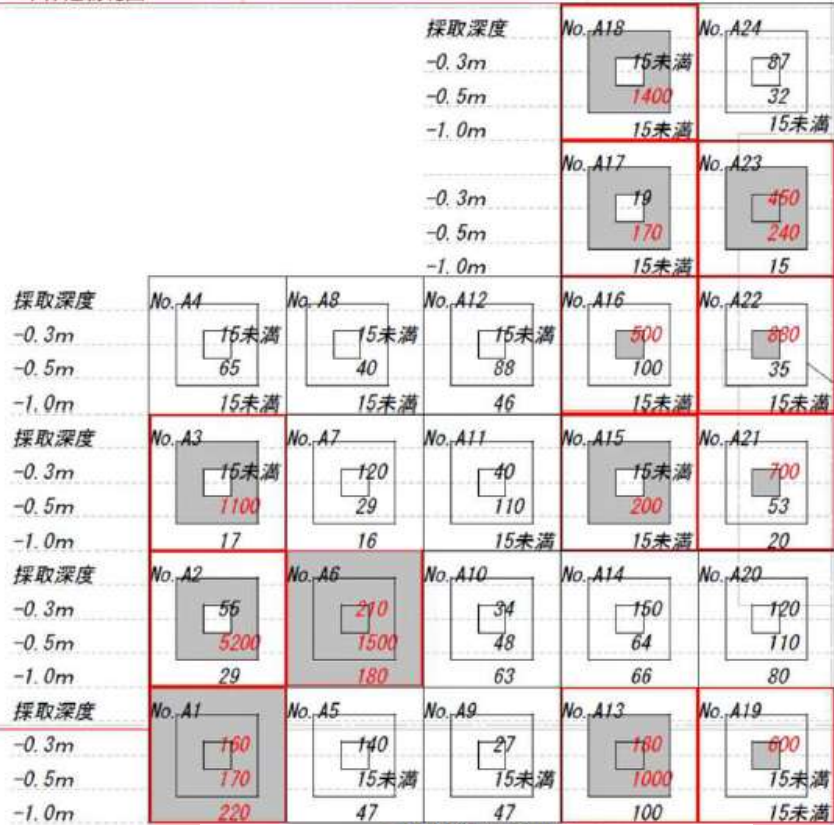
試料採取位置図

数値 調査結果で基準を超過した測定値

今回調査結果にて汚染土として搬出する範囲

(基準超過部の2深度下白の範囲で、上部1深度の範囲)

採取深度								基準値
		-0.3	-0.5	-1.0	-1.5	-2.0	-3.0	-4.0	-5.0	
採取箇所	A-01	160	170	220	15未満	15未満	15未満	15未満	15未満	150以下
	A-02	55	5200	29	15未満	15未満	15未満	15未満	15未満	150以下
	A-03	15未満	1100	17	15未満	15未満	15未満	15未満	15未満	150以下
	A-04	15未満	65	15未満	/	/	/	/	/	150以下
	A-05	140	15未満	47	/	/	/	/	/	150以下
	A-06	210	1500	180	15未満	15未満	15未満	15未満	15未満	150以下
	A-07	120	29	16	/	/	/	/	/	150以下
	A-08	15未満	40	15未満	/	/	/	/	/	150以下
	A-09	27	15未満	47	/	/	/	/	/	150以下
	A-10	34	48	63	/	/	/	/	/	150以下
	A-11	40	110	15未満	/	/	/	/	/	150以下
	A-12	15未満	88	46	/	/	/	/	/	150以下
	A-13	180	1000	100	100	15未満	15未満	15未満	15未満	150以下
	A-14	150	64	66	/	/	/	/	/	150以下
	A-15	15未満	200	15未満	15未満	15未満	15未満	15未満	15未満	150以下
	A-16	500	100	15未満	/	/	/	/	/	150以下
	A-17	19	170	15未満	15未満	15未満	15未満	15未満	15未満	150以下
	A-18	15未満	1400	15未満	15未満	15未満	15未満	15未満	15未満	150以下
	A-19	600	15未満	15未満	/	/	/	/	/	150以下
	A-20	120	110	80	/	/	/	/	/	150以下
	A-21	700	53	20	/	/	/	/	/	150以下
	A-22	880	35	15未満	/	/	/	/	/	150以下

A-23	450	240	15	15未満	15未満	15未満	15未満	15未満	150以下
	A-24	87	32	15未満	/	/	/	/	/	150以下
