令和4年度第3回 総合教育会議

国宝「六面石幢」修理、移設事業について

教育部生涯学習推進センター

国宝「六面石幢」修理、移設事業の概要

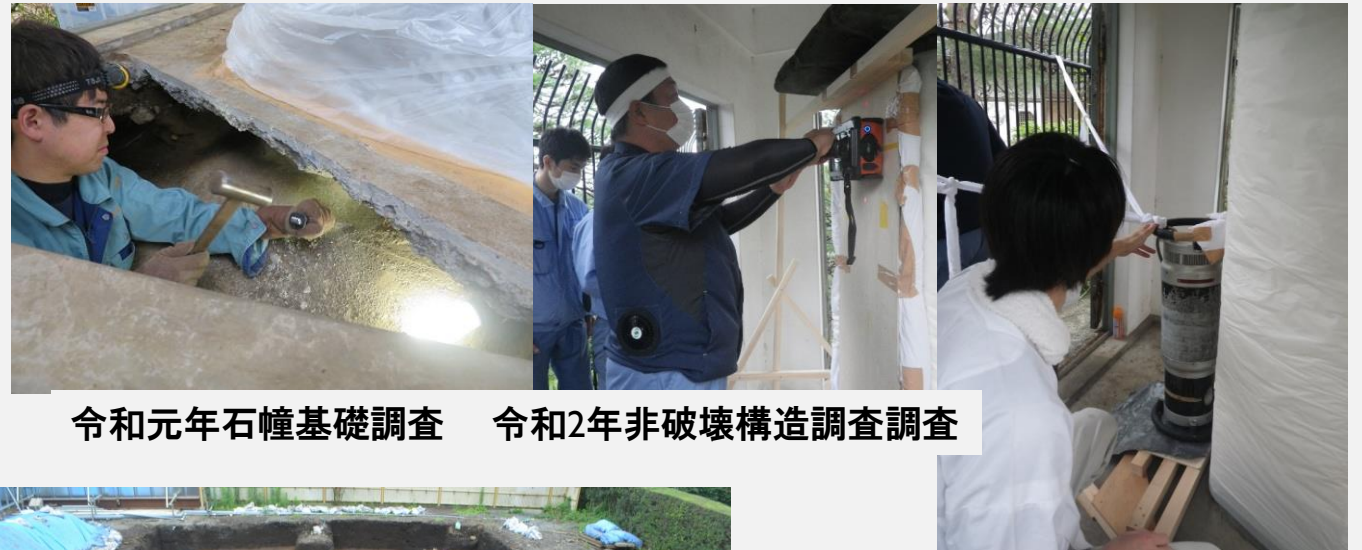
令和元年石幢基礎調査 令和2年非破壊構造調査調査

- 令和元（平成31）年度
石幢基礎の地中調査工事
- 令和2年度
石幢内部非破壊調査 保存庫建物基礎調査
⇒現場解体せずに石幢の移動は不可能
新保存庫建設予定地遺跡発掘調査
- 令和3～4年度
新保存庫建設施設工事
併行自主事業として寺宝収蔵施設の建設
- 令和5年度【事業者自主事業】
新保存庫内の環境調査
- 令和6年度【事業者自主事業】
石幢再設置に伴う展示関連工事

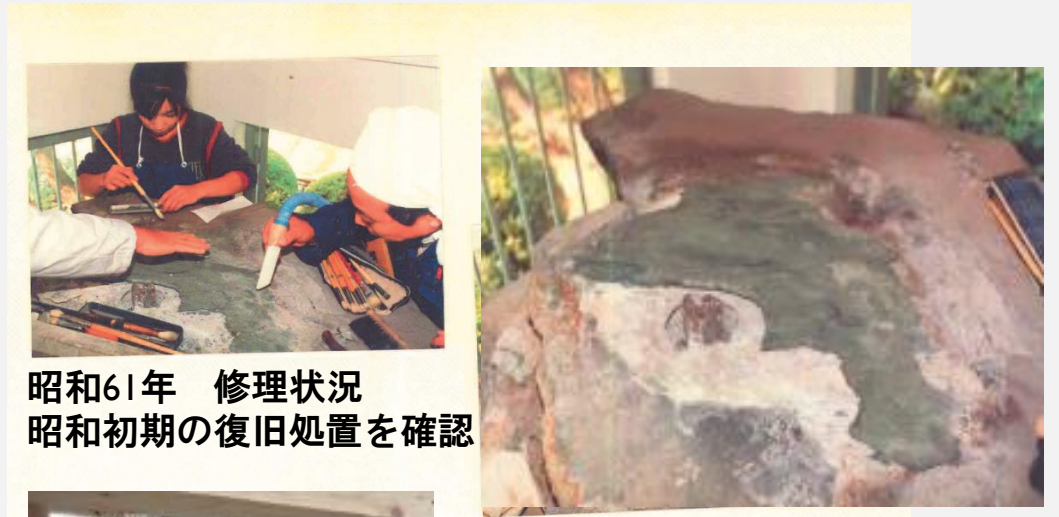
昭和61年 修理状況
昭和初期の復旧処置を確認

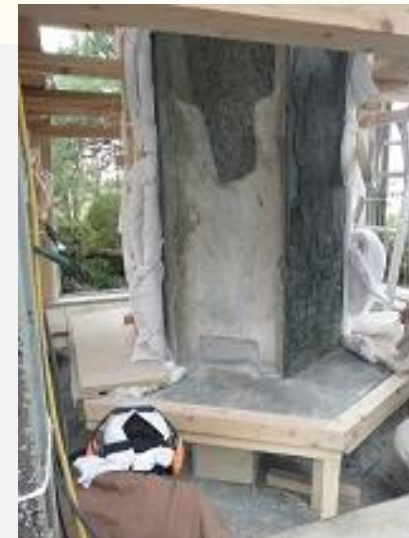
令和2年解体修理作業

- 国宝に直接触れる作業は、保存修理事業の取扱いとして整理される
- 当初は移動や基礎調査等実施の際、文化財の安全対策、管理のための養生作業の担任
- 修理工房搬入後の解体・修理作業を予定
- **令和2年中の防災移設の地下調査の結果、現地での解体作業が不可避と判明以後3か年度に亘り、技術者の手作業で解体を行う**
- 令和2年度 笠石、幢身1枚
- 令和3年度 幢身5枚
- 令和4年度 台石、修理作業
- 令和5年度 修理及び再設置の検討、保存台支持体の製作
- 令和6年度 新保存庫への再設置 竣工

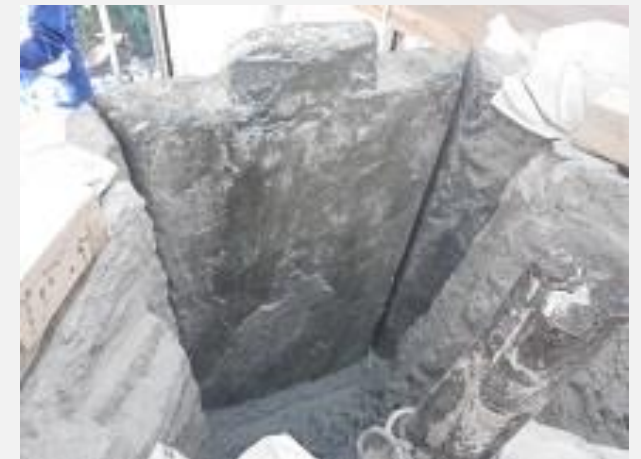
(内部コンクリートの除去作業)

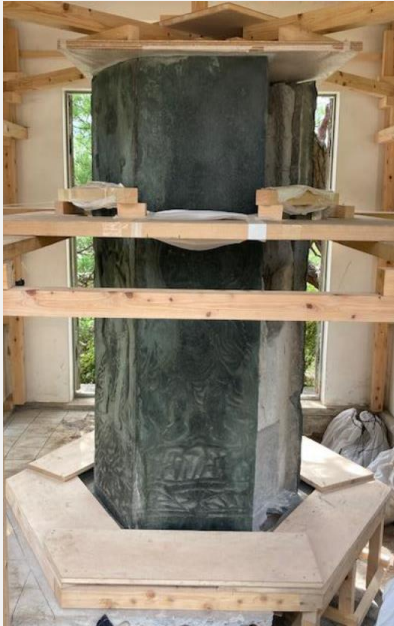
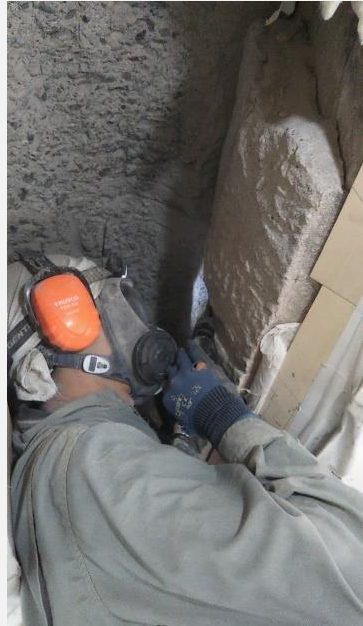
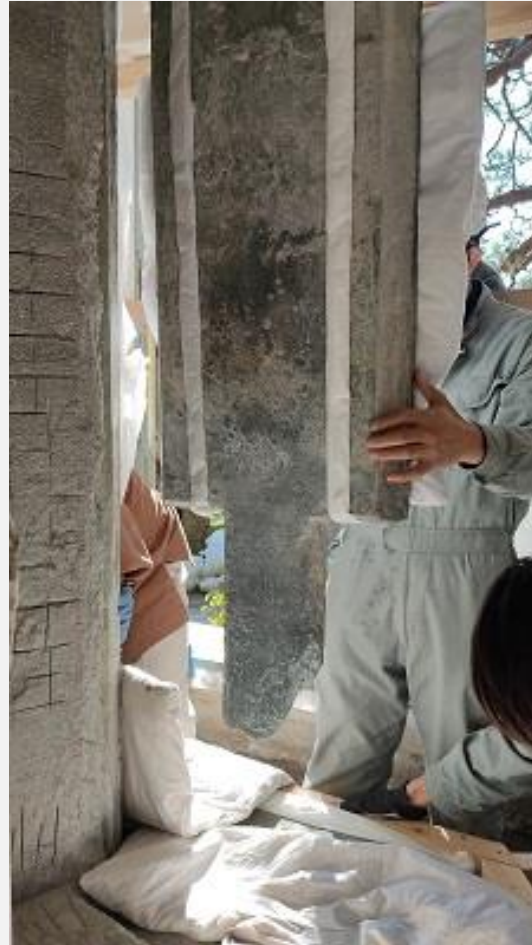
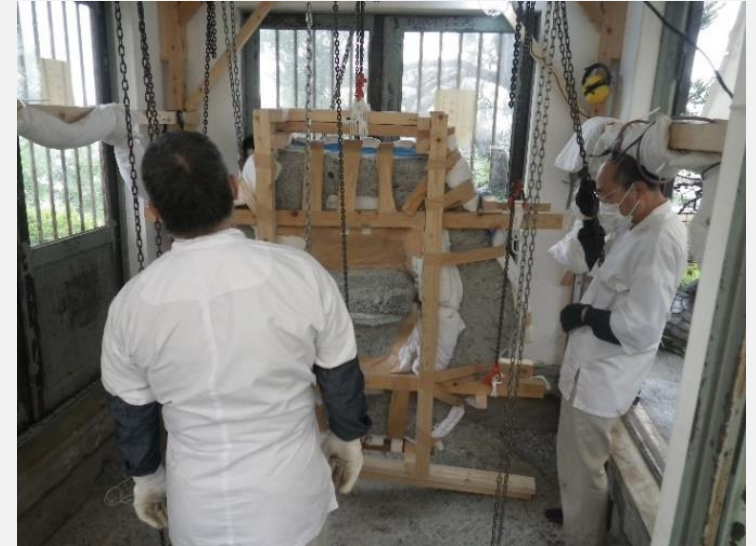
令和4年解体作業 (台石取外し)

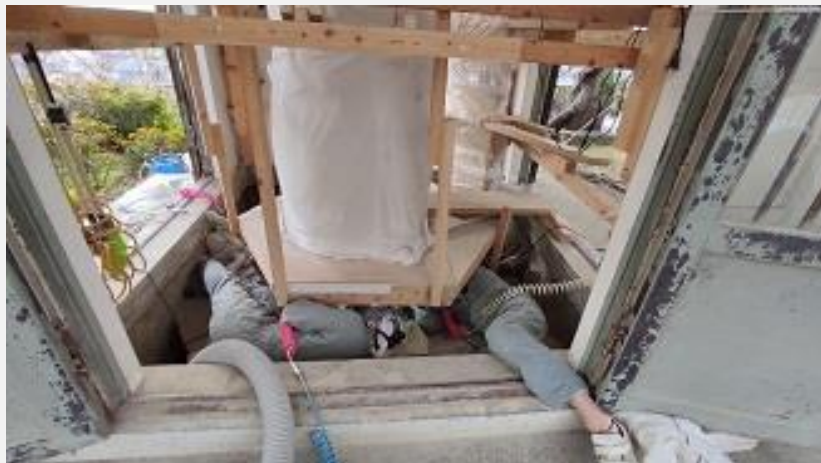
令和3年解体作業 内部・地中
コンクリート解体し、板石を
取外す。微振動工具の手作業

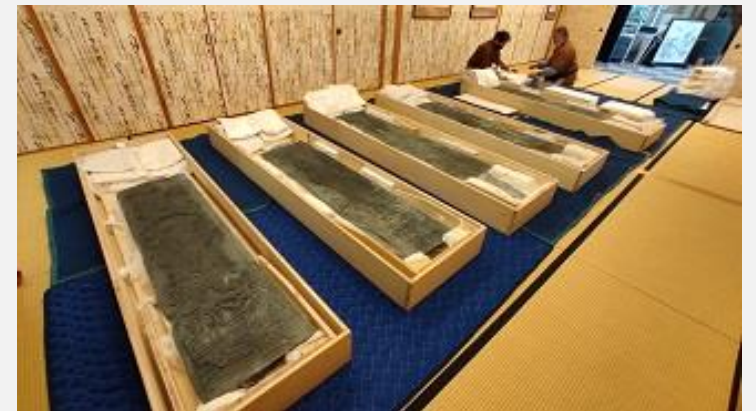
搬送前の検品作業 (於 普濟寺)

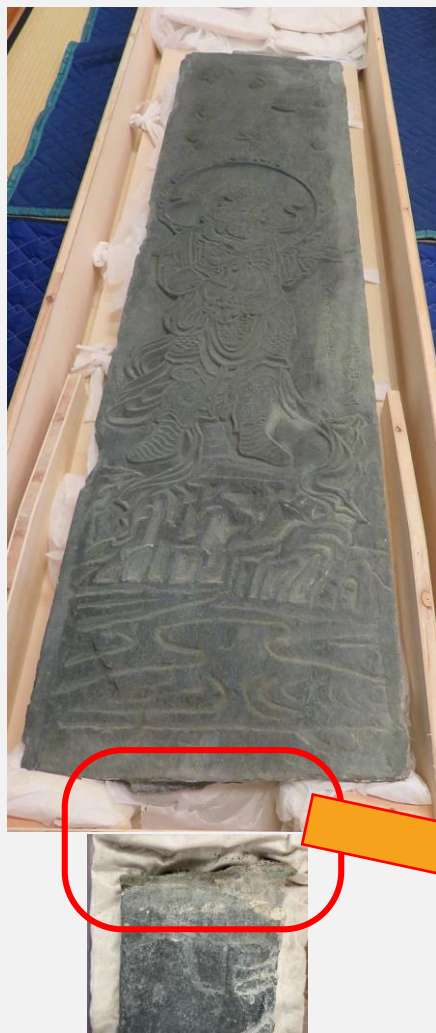
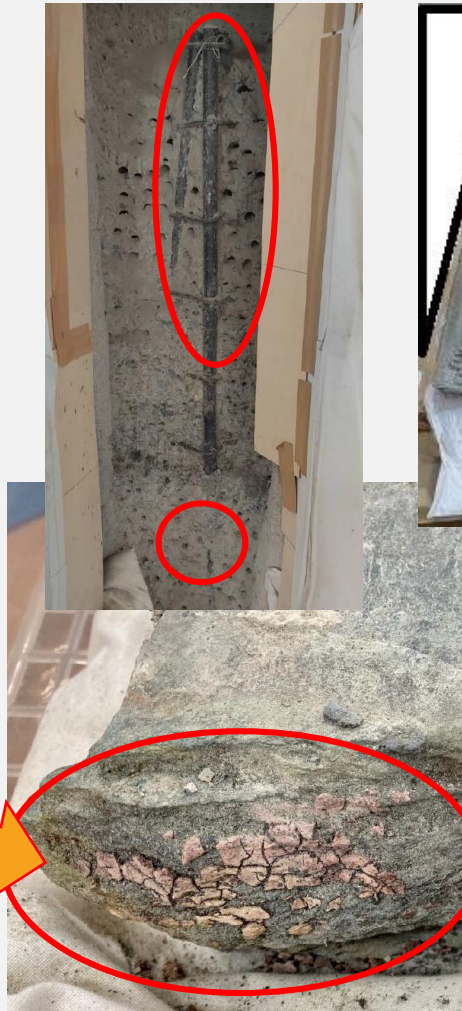
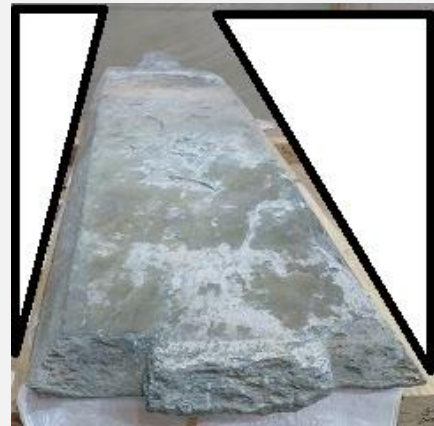
現地解体では未施工のモルタル除去と解体時に剥離した破片を復した作業状況

昭和初期の復旧時に使用した付着物、コンクリート、鉄芯の化学分析を行い、文化財への負荷を調査文化財の保護、修復科学の歴史にも寄与

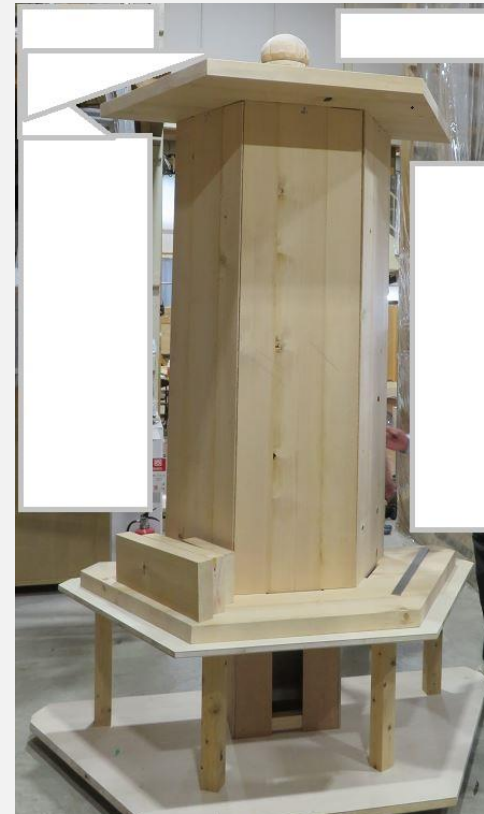
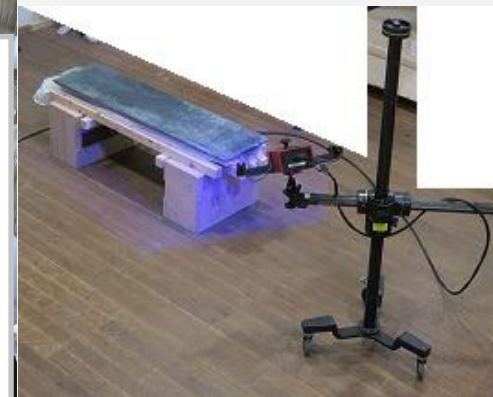
3D計測作業

全解体したことで、組上げ再設置の手順や工法、台座や支持体を製作するために試行検討を行う模型製作計画変更で詳細な原寸形状で試行検討を行うこととなり、3D計測作業後プラ樹脂の複製を製作し検討する

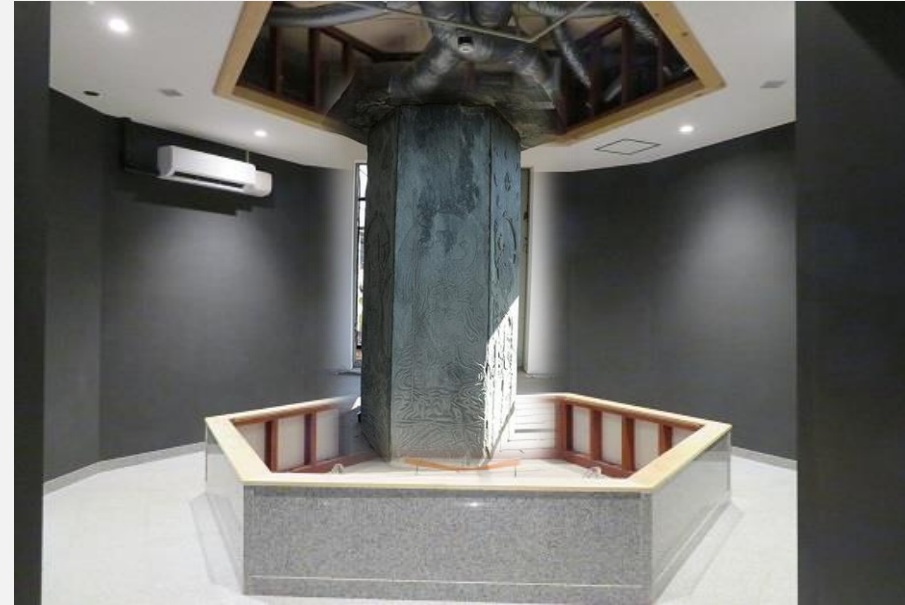
国宝新保存庫内 施工状況
