令和4年度第3回 総合教育会議

国宝「六面石幢」修理、移設事業について

教育部生涯学習推進センター
令和5年1月13日

国宝「六面石幢」修理、移設事業の概要

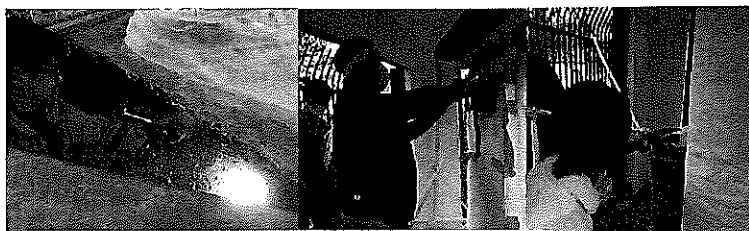
令和元年石幢基礎調査 令和2年非破壊構造調査調査

- 令和元（平成31）年度
石幢基礎の地中調査工事
- 令和2年度
石幢内部非破壊調査 保存庫建物基礎調査
⇒現場解体せずに石幢の移動は不可能
新保存庫建設予定地遺跡発掘調査
- 令和3～4年度
新保存庫建設施設工事
並行して自主事業として寺宝収蔵施設の建設
- 令和5年度【事業者自主事業】
新保存庫内の環境調査
- 令和6年度【事業者自主事業】
石幢再設置に伴う展示関連工事

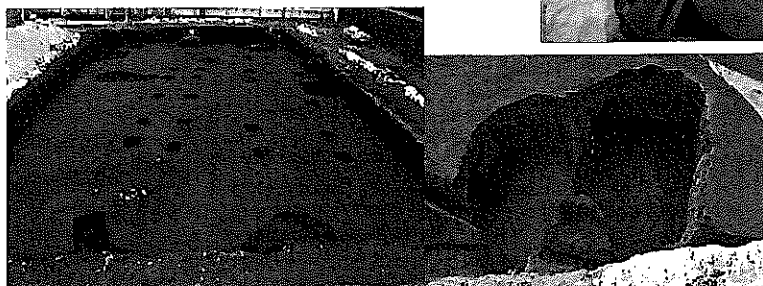
令和2年 新保存庫建設に伴う東京都指定史跡立川氏館跡発掘調査 遺構検出状況

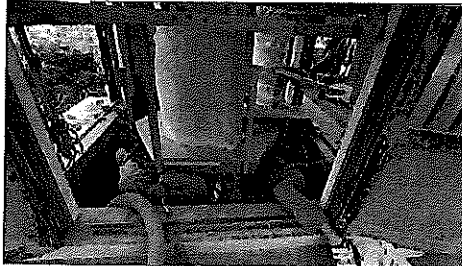
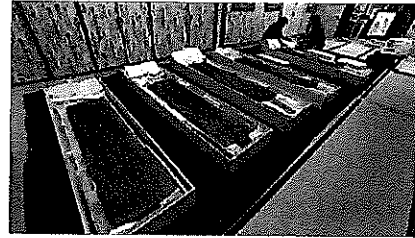
搬送前の検品作業 (於 普濟寺)

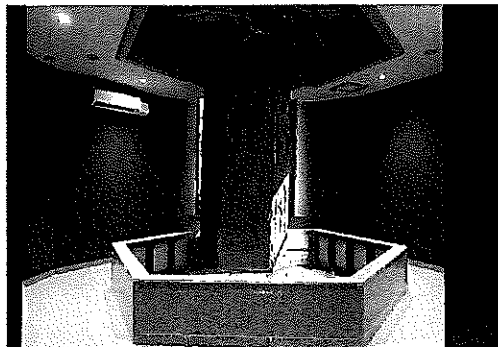
国宝新保存庫内 施工状況
