# 第五小学校増築校舎周囲の地面の陥没に係る 原因調査結果及び復旧工事 説明会

令和5年8月25日（金）19時00分～  
第五小学校 図書室

立川市

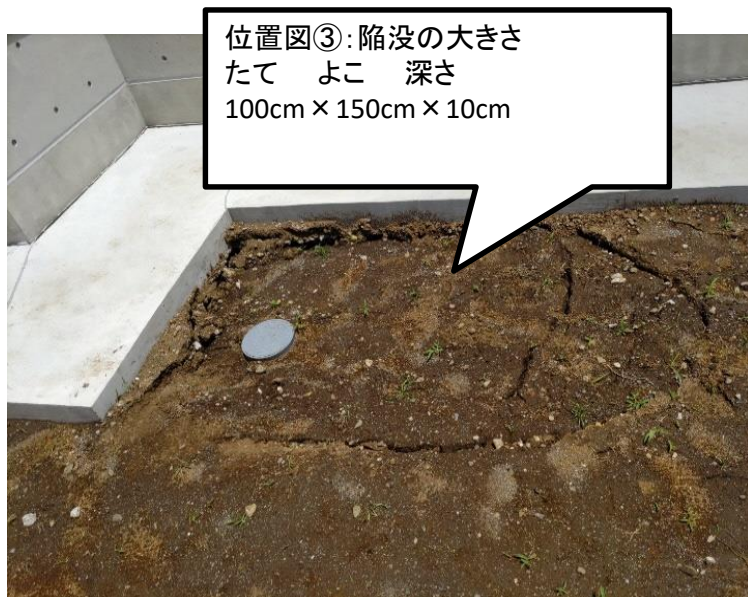
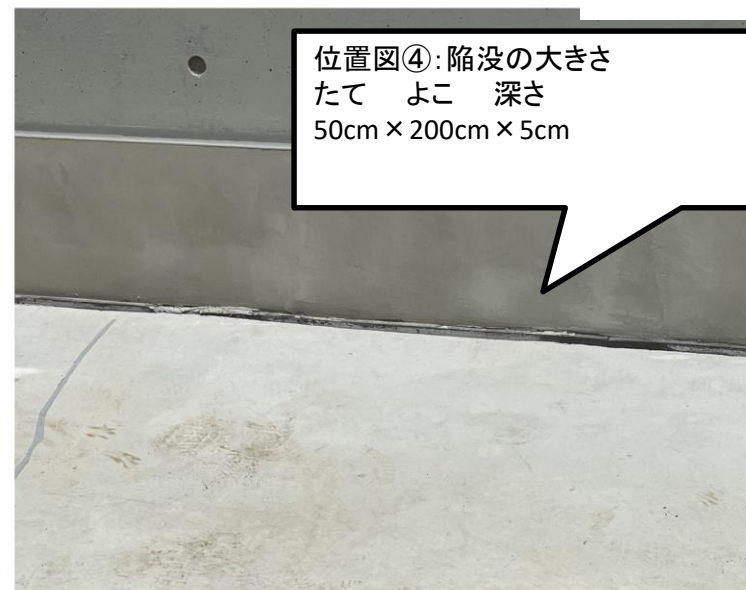
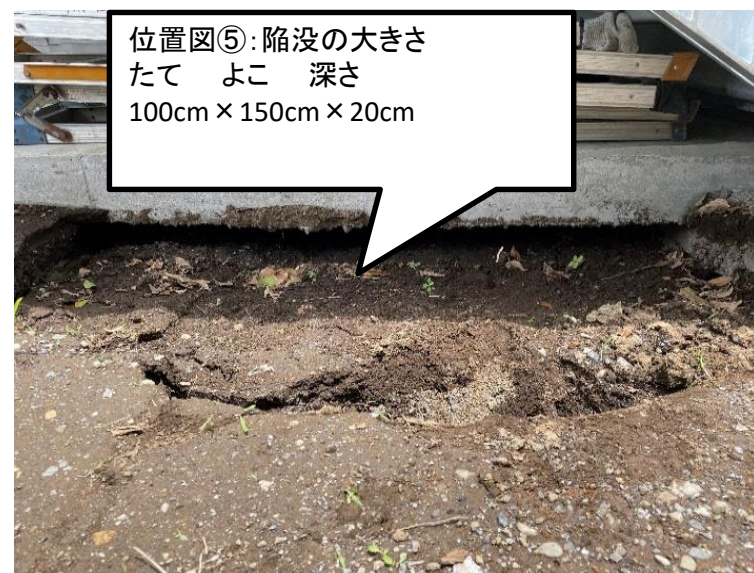
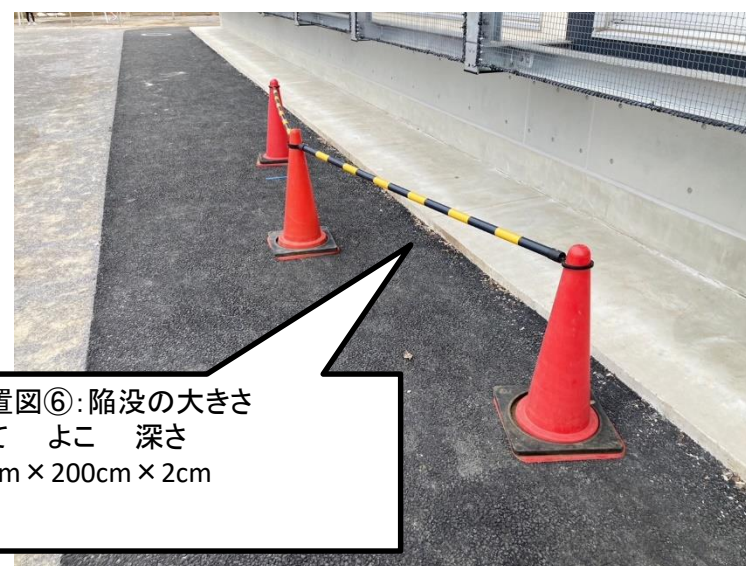
### 3 陥没状況について（発生時）

- ・ 6月2日（金）及び3日（土）の大雨の影響により、増築校舎周囲の地面に陥没が起きました。7月14日（金）に開催しました説明会でのご説明のとおり、この夏休みの期間中に原因調査及び復旧工事を行いました。その結果をご報告いたします。
- ・ 陥没箇所の仮復旧の対応は6月8日（木）～6月15日（木）の間に実施し、建物の安全性を確認したうえで、夏休みまでの期間は増築校舎を使用しておりました。  
また、地面の陥没状況についても経過確認をしておりました。

- 今回の陥没の原因について、以下の推測を行いました。
- 一般的に陥没が起こる原因としては、地中に空洞等があり、その部分に土が流されたことにより発生することが多いです。
- 校舎増築工事で建物の基礎を施工するため、校舎周囲を深く掘削し、基礎の施工後に埋め戻しを行いました。
- この埋め戻しの際に、転圧が行いにくかった地中梁の下部に空洞ができていたことが原因で、大雨で地中の土がその空洞に流れ、地表面が陥没したのではないかと推測を行いました。

- 全ての基礎及び地中梁部分を掘削し調査した結果、陥没した箇所近くの地中梁下部に空洞はありませんでした。加えて、他の部分にも空洞はありませんでした。
- また、構造上重要な部分である地中梁や基礎コンクリートに損傷はなく、健全な状態であることを確認しました。

- おそらく陥没の発生前には、地中梁下の転圧が行いにくい部分において空洞ができておりましたが、増築校舎周囲を掘削した結果、地中に陥没の原因と思われる空洞はなく、現在はその部分に土圧や雨の影響で周囲の土が締め固まっている状態となっていました。
- 地中梁や基礎コンクリートなどの構造上重要な部分に損傷はありませんでした。

- そのため、本調査では地中梁の下部の状態を調査するため、全ての基礎を掘削し確認することとしました。
- その部分に空洞がないかを確認し、再度適切に埋め戻しを行い再発防止を行うこと、併せて、地中梁や基礎コンクリートなどの地中に埋まっている構造上重要な部位に損傷がないかを調査し、建物の安全性を確認しました。
