令和5年11月 1日

令和5年度 特定建築物定期調査 報告書

立川市上砂図書館 上砂児童館 上砂会館 地域福祉サービスセンター

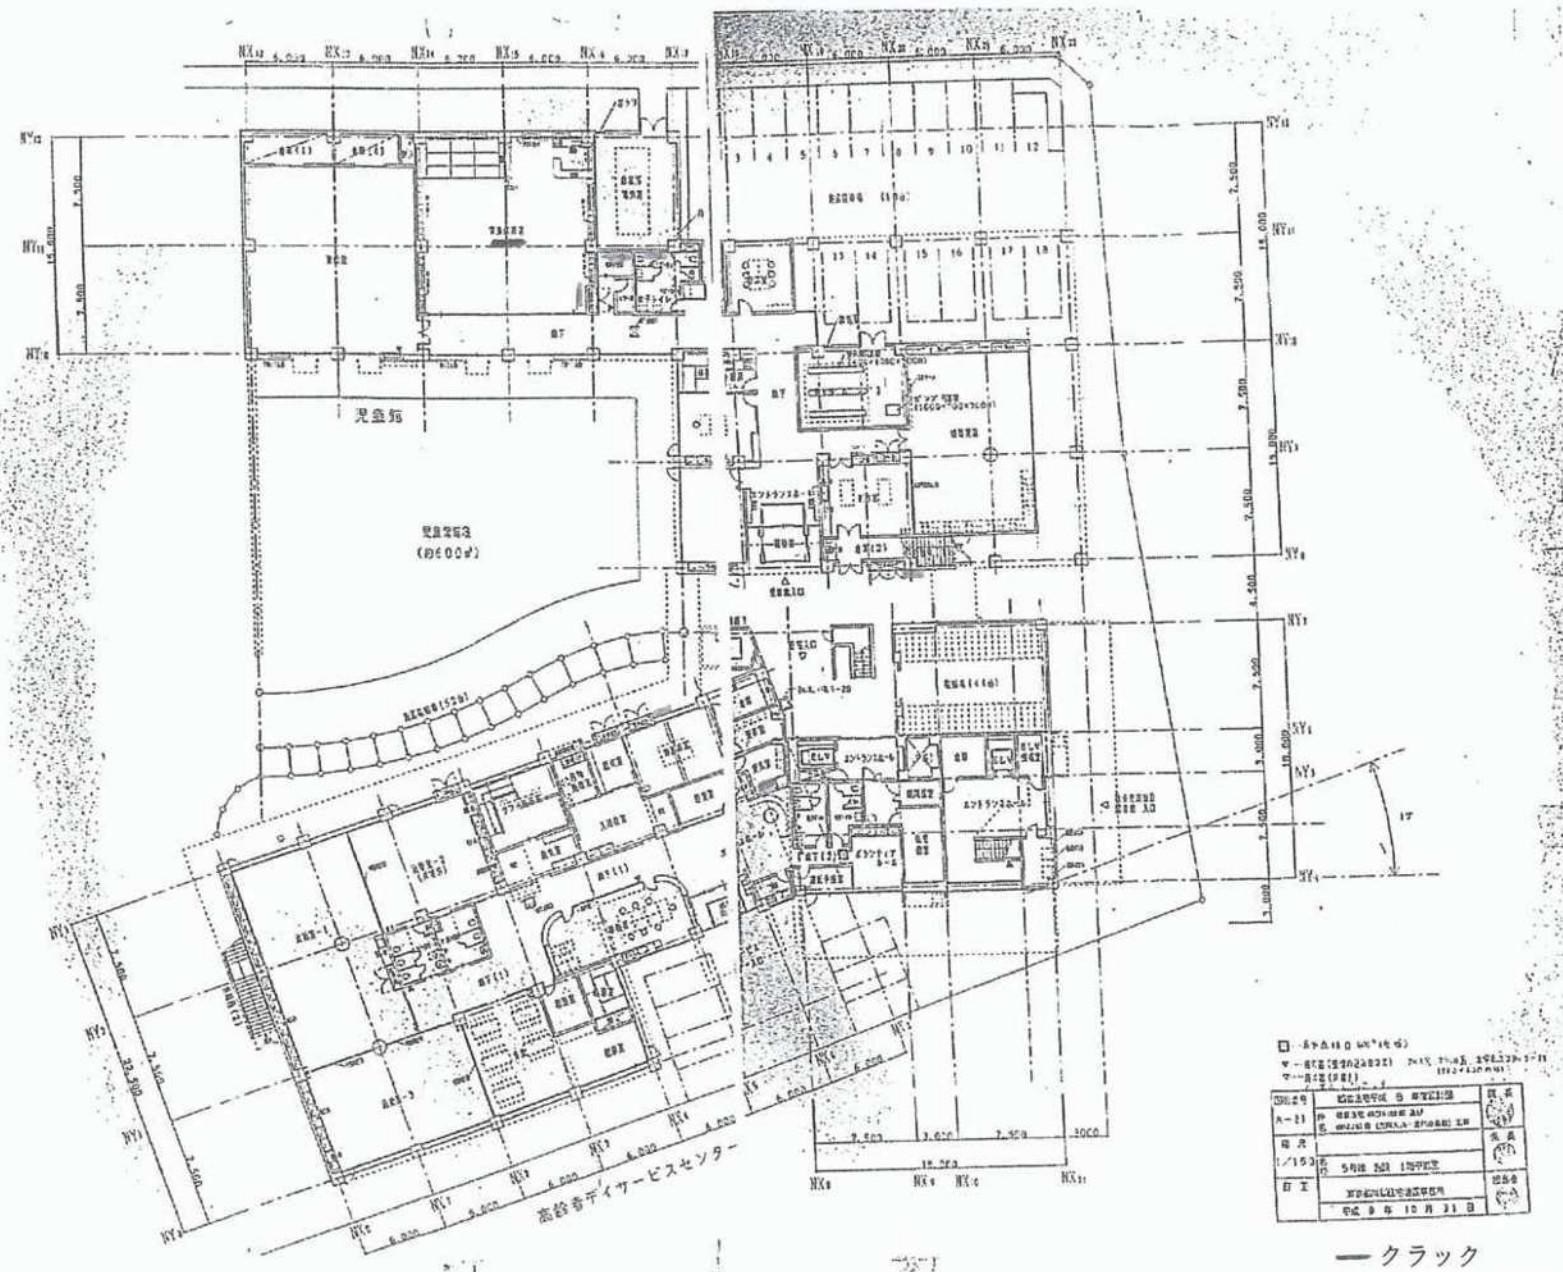
## 1F 上砂児童館 地域サービスセンター

浴室外側の外灯破損している。修理をお願いします。

男子更衣室天井裏防火区画貫通の処理がない。貫通の隙間パテ埋めをお願いします。

入口風除室の非常用照明不点灯です。バッテリー交換処理をお願いします。

学童室天井の張りにクラックがある。クラックに充填剤等の処理をお願いします。

誰でもトイレ 女子トイレ 学童室に漏水により天井材の変色がある。処理をお願いします。

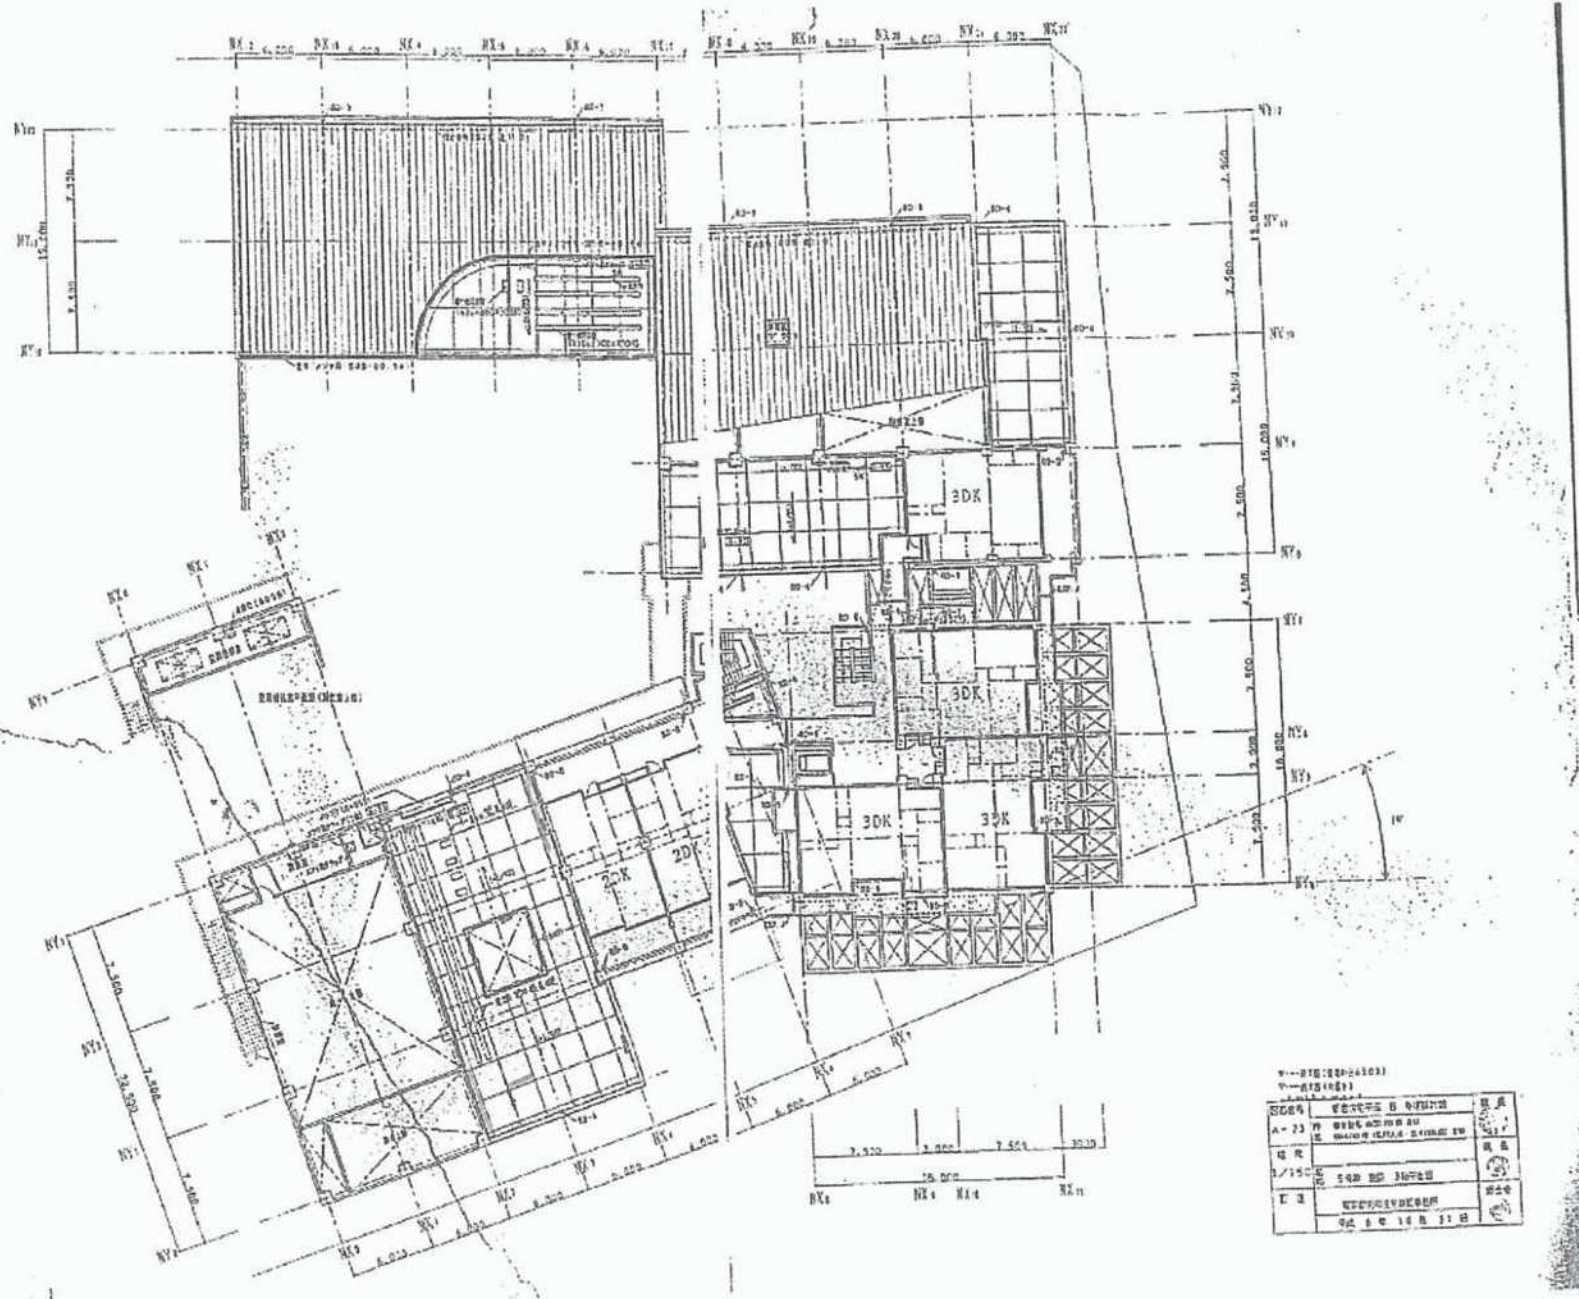
屋上 上砂図書館 上砂会館

屋上伸縮目地の劣化している。交換等の処理をお願いします。

屋上に植物の繁茂が見られる。除草等の処理をお願いします。

| 部位 | 番号 | 調査項目 | 調査結果 |
|---|---|---|---|
| | | 会館屋上伸縮目地の劣化あり、植物の繁茂あり、 | |

| 改善予定状況等 | | | 改善策の具体的内容又は改善できない理由 | 改善（予定）年月 |
|---|---|---|---|---|
| 3 (1) | 屋上面 | 屋上面の劣化及び損傷の状況 | 伸縮目地の交換、除草清掃等 | 未定 |
