第五小学校増築校舎周囲の地面の陥没について

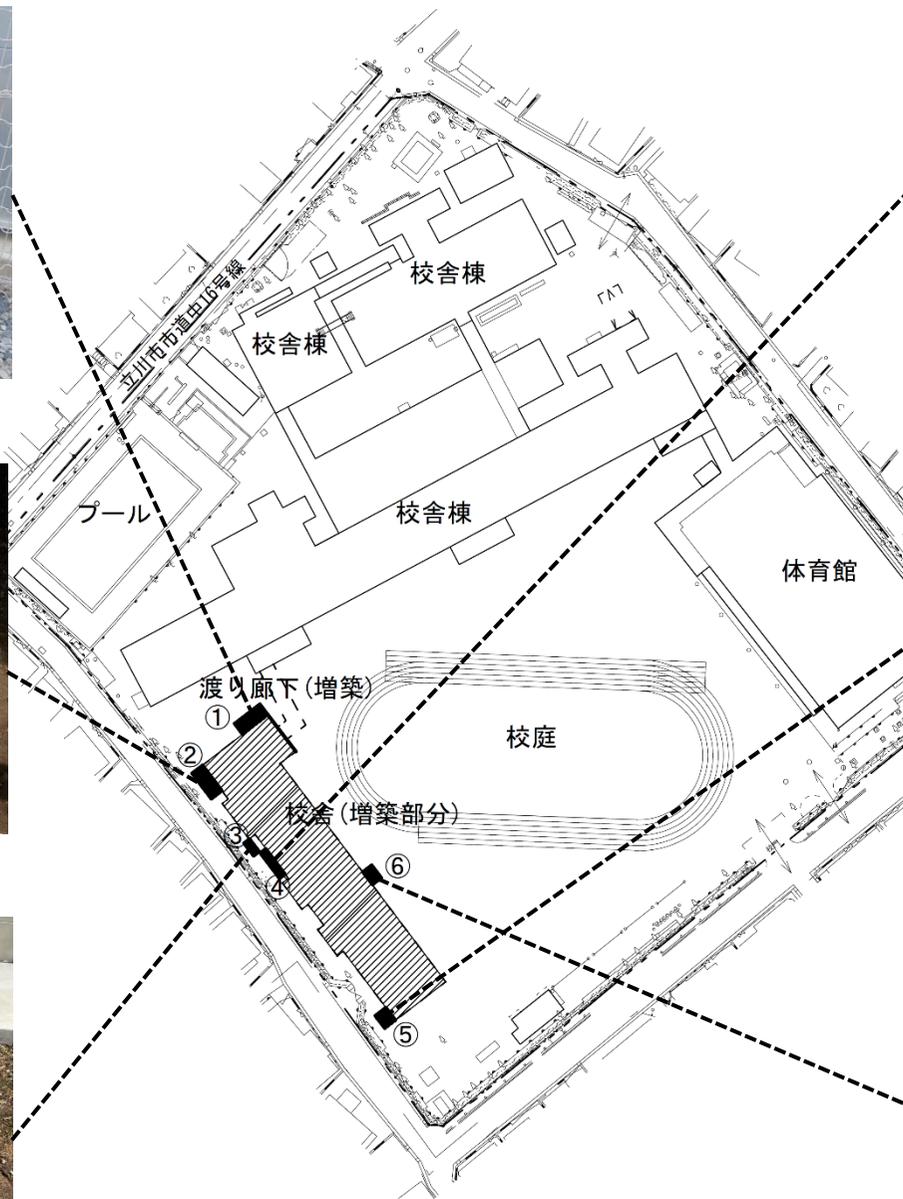
- ・ 台風2号が梅雨前線を活発化させ、線状降水帯による大雨をもたらした影響について、出勤した教職員が校舎及び校庭等を確認したところ、令和5年4月に竣工した増築校舎のコンクリート基礎の外側に近接する地面の一部が陥没していることを発見。
- ・ 児童等が立ち入らないように、直ちに教職員によるカラーコーンを設置し、安全対策を実施。
- ・ 市職員及び校舎増築工事の施工業者が、陥没箇所を含む周辺及び建物内部等の状況を目視にて調査。
- ・ 数か所の陥没があったが、増築校舎の傾きや亀裂等はなく、また構造上重要である増築校舎のコンクリート基礎工事の施工状況を再度確認し、地耐力に適した基礎工事を行っており、増築校舎自体の沈下の心配はなく、安全性には問題がないことを確認。
- ・ 施工業者及び施工監理者に対し、児童や教職員への安全対策を早急に行うとともに、陥没の原因調査及び復旧方法について報告するように指示。

3 陥没等の状況

- ・ 室外機基礎部分及び排水設備部分の地面（裏面①②③）については、想定を超えた降雨により更なる地面の沈下による陥没が起こる可能性があり、設備等が損傷する可能性があるため、砂を入れる等の仮復旧の対応を実施。
