# 第6章 劣化状況調査を活かした改善計画

この章は平成 23 年度に検討した内容です。対象施設を類型化し、劣化状況調査を活かした改善として、今後の改修の考え方や整備レベル等を整理しました。また、改善計画によるライフサイクルコストや省エネルギーにおける効果を推計しました。

# 2. 学校教育施設の現状実態把握

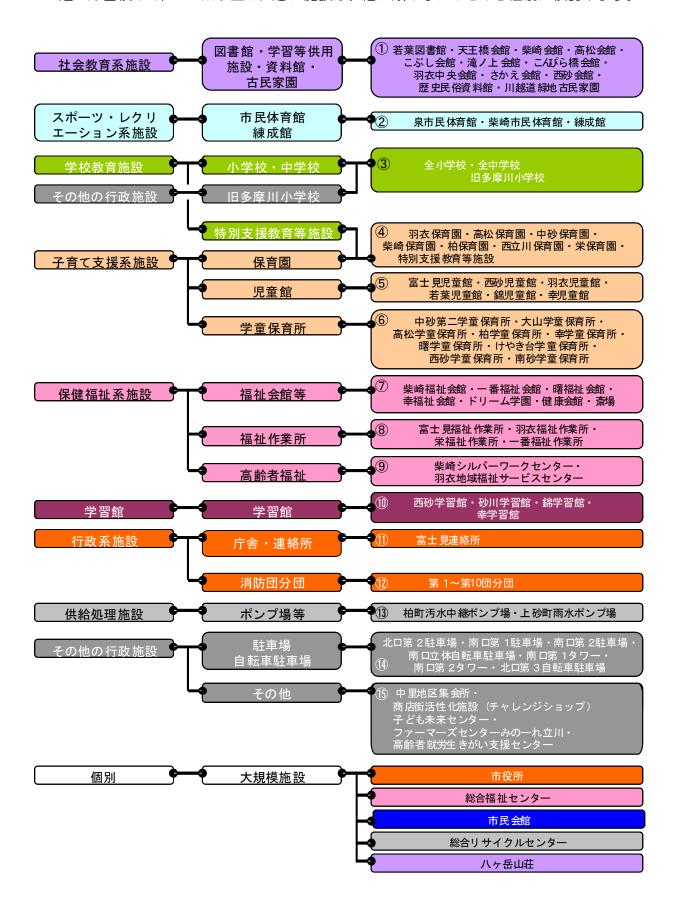
- ▶ 保全対象施設を建物の仕様、規模、スペース構成が大きく変わることのないことから用途別に学校を含めて15タイプに分類しました。
- ▶ 延べ床面積が5,000 ㎡以上の大きい施設は、他に類がないことから個別に検討します。

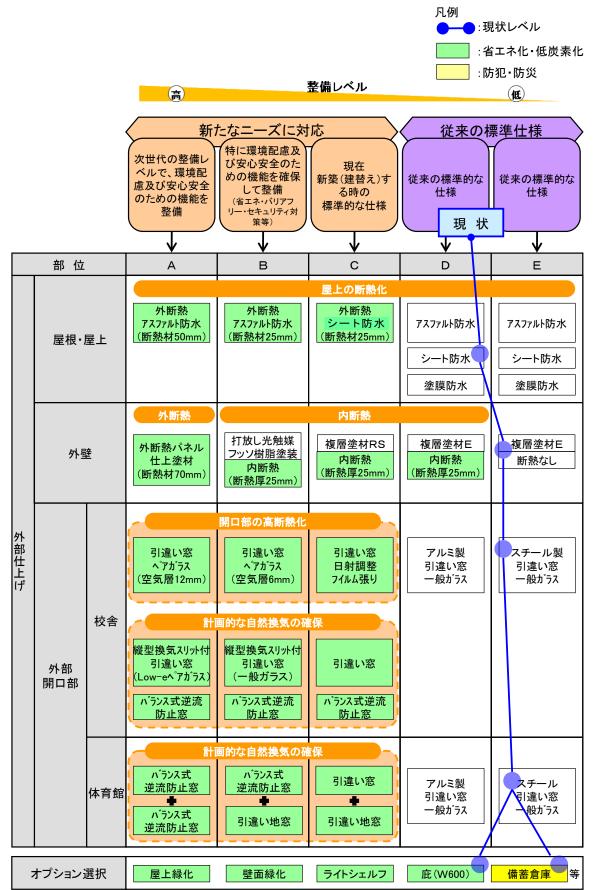
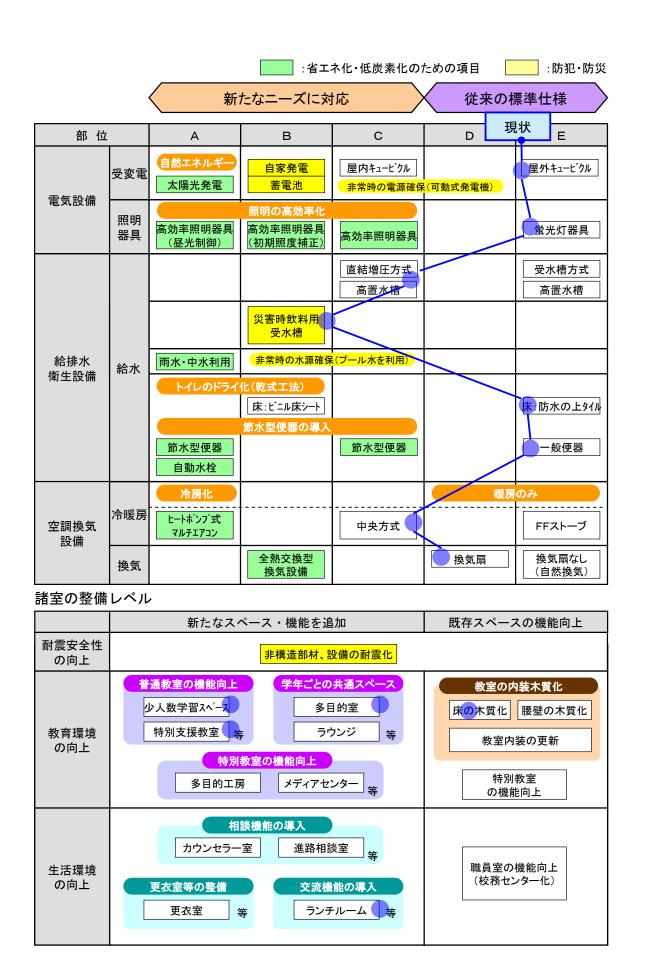
#### (2) 建設時の整備レベル

- ▶ 部位別の現状の整備レベルを以下に示します。
- ▶ 省エネ化の意識がない時代に建てられているため、現在では低い整備レベルとなっています。

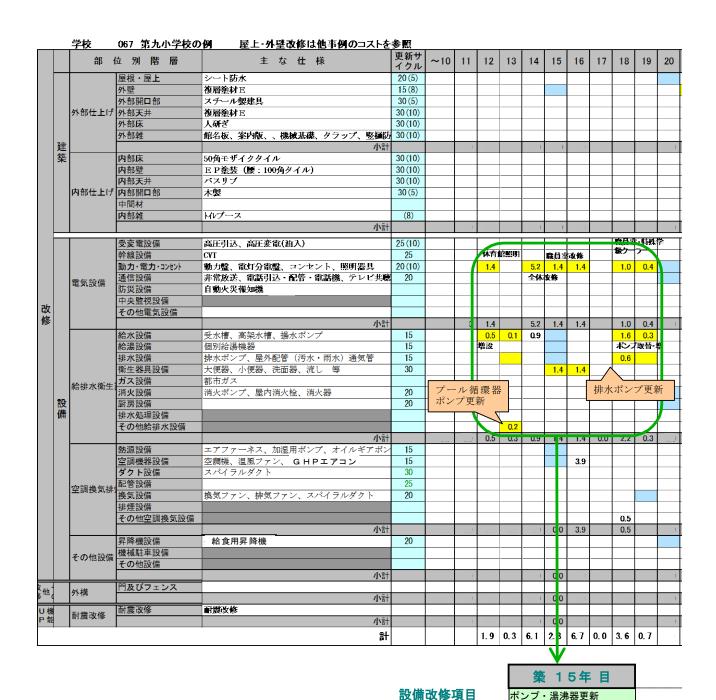
#### ① 修繕・改修履歴

- ▶ 建築の外部仕上げは、外壁改修を21年目、屋上防水を26年目に実施していましたが、 その他はほとんど手がかけられていません。また既に2回目の修繕時期を迎えています が、実施できていません。
- ▶ 内部仕上げは、部分的に改修した以外は、階段・トイレの改修を 45 年目に実施しただけです。

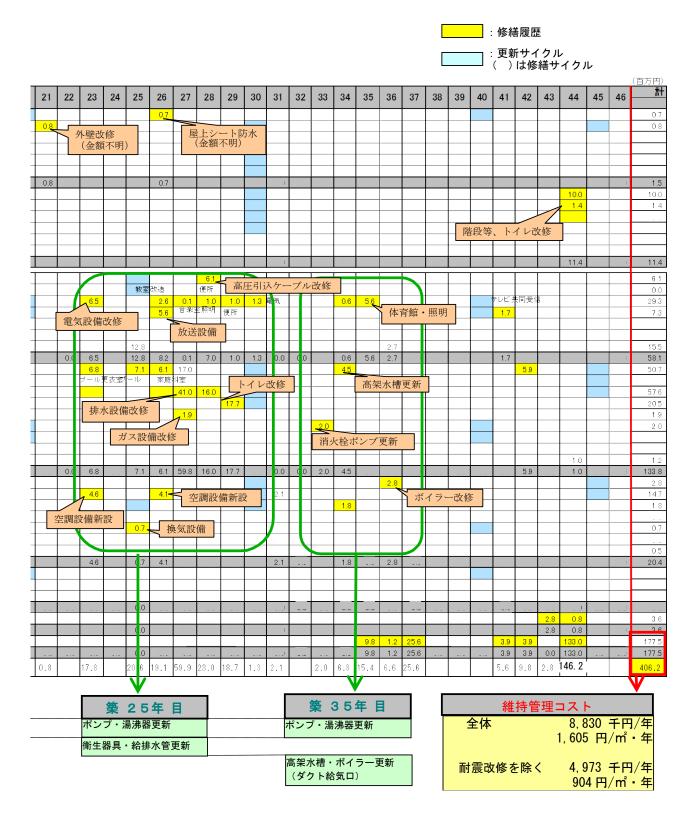
- ▶ 設備は、ポンプ、湯沸器の更新を15年目あたり、衛生器具、給排水管の更新を25年目あたり、高架水槽、ボイラーの更新を35年目あたりに実施しましたが、故障時の対応のみとなっています。
- ▶ 改修・修繕にかかるコストは、全体で年間 1,605 円/㎡、そのうち耐震改修を除くと 904 円/㎡となります。

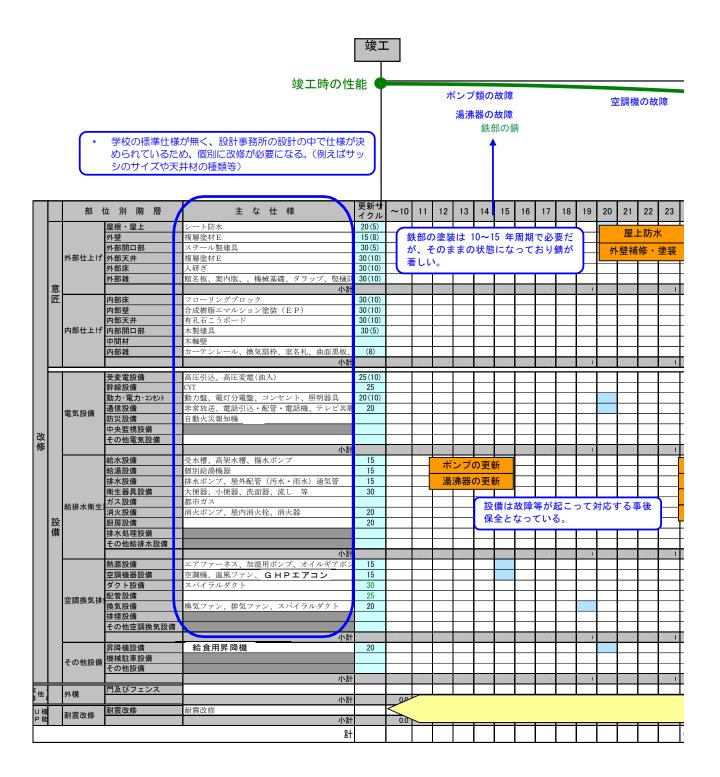
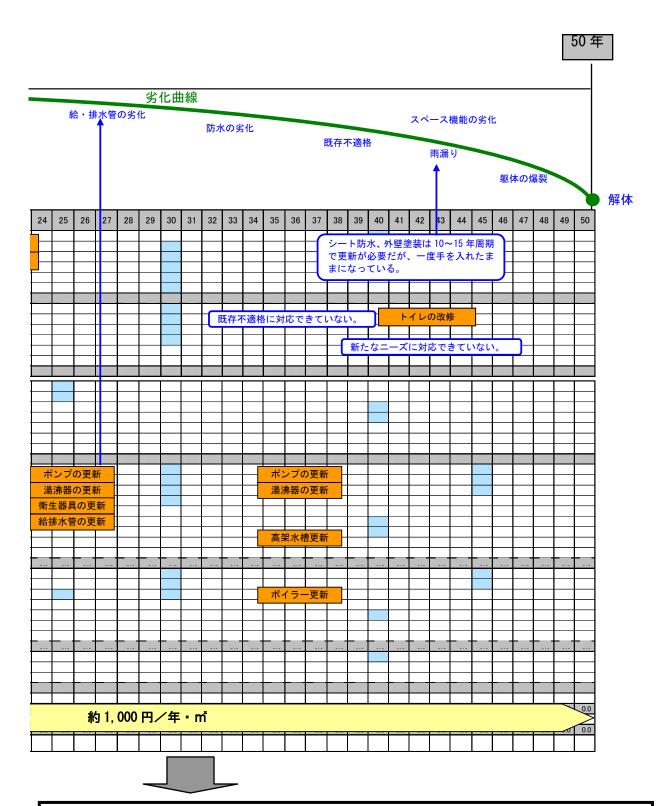
#### (4) 現状のまとめと今後の課題

▶ 学校の現状のまとめと今後の課題を以下に示します。

- 学校の標準仕様の策定により、部位ごとにまとめて改修できるようにします。
- 長寿命化を図るため、建物の外部の定期的修繕を行うことにより、躯体への影響をなくし、美観を保ちます。
- ・建物の実態に合わせ、必要最小限の予防保全を実施します。

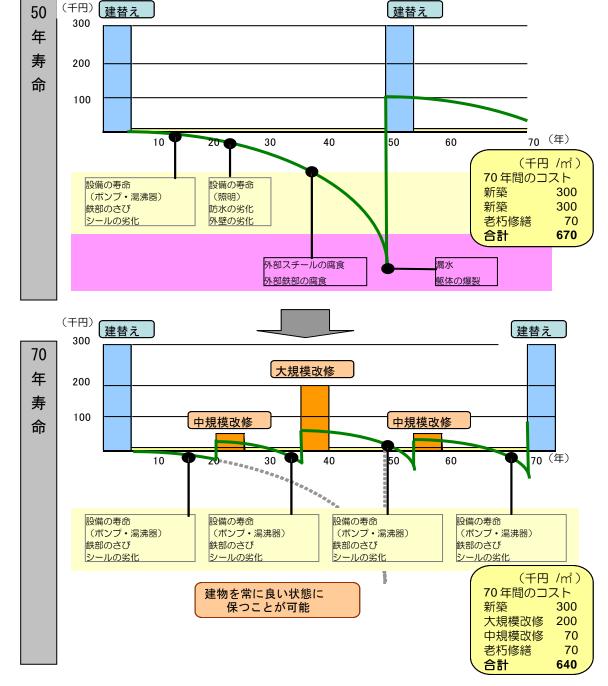
#### (1) 大規模改修の方針

- ▶ 建物の寿命を50年から70年に長寿命化を図ります。
- > 35年目に大規模改修を実施し、常に良い状態で建物を活用します。
- ➤ 基本的に大規模改修を優先して実施します。改修後から 70 年の寿命までの残り年数が 15 年以下の建物は、老朽箇所修繕だけを実施し、建替えまでの期間に対応します。
- ▶ 大規模改修にあたっては構造躯体の健全性を確認します。
- ▶ 施設整備の標準仕様をつくり、改修サイクルを合わせ、将来、部位ごとにまとめて改修ができるようにします。
- ▶ 周辺及び学習への騒音・振動・粉塵の影響がなるべく少ない改修方法とします。
- ▶ 屋上の防水や外壁は上から新たにかぶせる工法の採用や、劣化調査でA評価(概ね良好)の 部位はそのまま使用するなど、部位別に改修内容を検討しています。

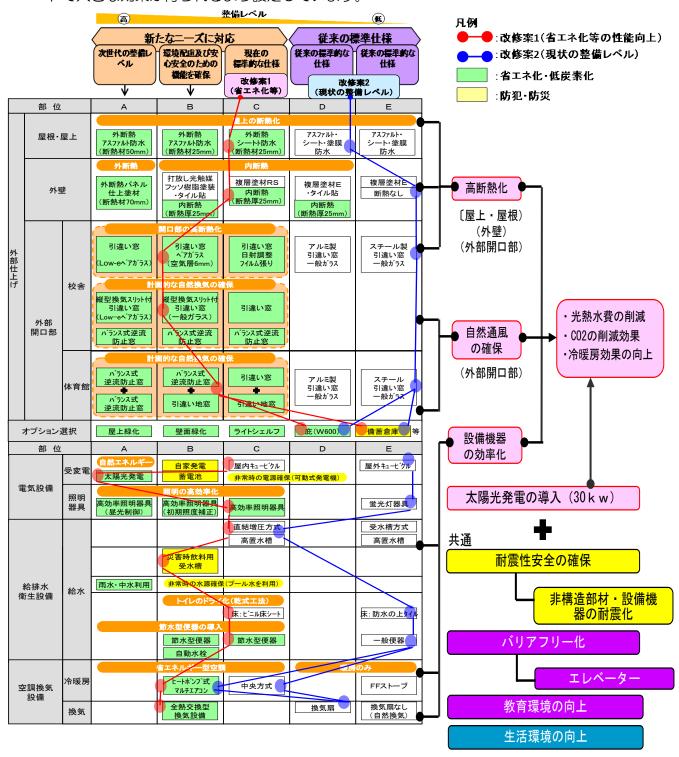
#### (2) 建替え・大規模改修時の整備レベルの設定の効果

- ▶ 建物の基本的性能の向上を図るとともに、省エネ化やバリアフリー、防災などの機能を向上させる必要があります。
- ▶ 屋上、外壁、外部開口部は、断熱化を図り建物としての基本的性能を向上させます。
- ▶ 設備は、省エネ化が図れる高効率型の設備機器の導入を図ります。
- 屋根、外壁、外部開口部の断熱性能を向上させ、換気をコントロールすることにより省エネ効果を高めます。
- ▶ すべてAグレードの整備レベルを設定するとコストが高くなります。そのため、少ないコストで大きな効果が得られるよう設定しています。

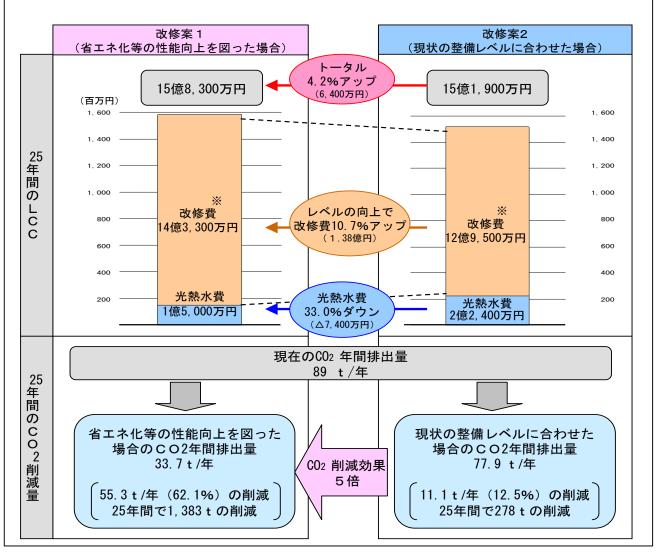
#### 整備レベルの向上とライフサイクルコスト(LCC) 【学校の例】

- ▶ 省エネ化・低炭素化等に関する改修レベルを設定し、建物性能の向上を図り、大規模改修する場合(改修案1)と現状の整備レベルにより大規模改修を実施する場合(改修案2)のそれぞれのコストを比較します。
- ▶ 省エネ化等の性能向上を図った場合と、現状の整備レベルに合わせて改修を行った場合のコスト 試算結果は、25年間で改修費の増加と光熱水費の削減を合わせ、差し引き4.2%(6,400万円) の増加となります。
- ▶ 学校はもともと光熱水費の少ない施設であり、建物の省エネ化自体の効果は限られますが、環境への配慮や建物寿命の延命化、生活・教育環境向上に対応する必要があります。

環境配慮やCO2の削減、断熱による居住環境の向上や結露防止による躯体の長寿命化を図るため、今後は改修案1により大規模改修を実施するものとします。

※大規模改修のコスト、設備ポンプの更新2回分、外部鉄部塗装2回分で比較

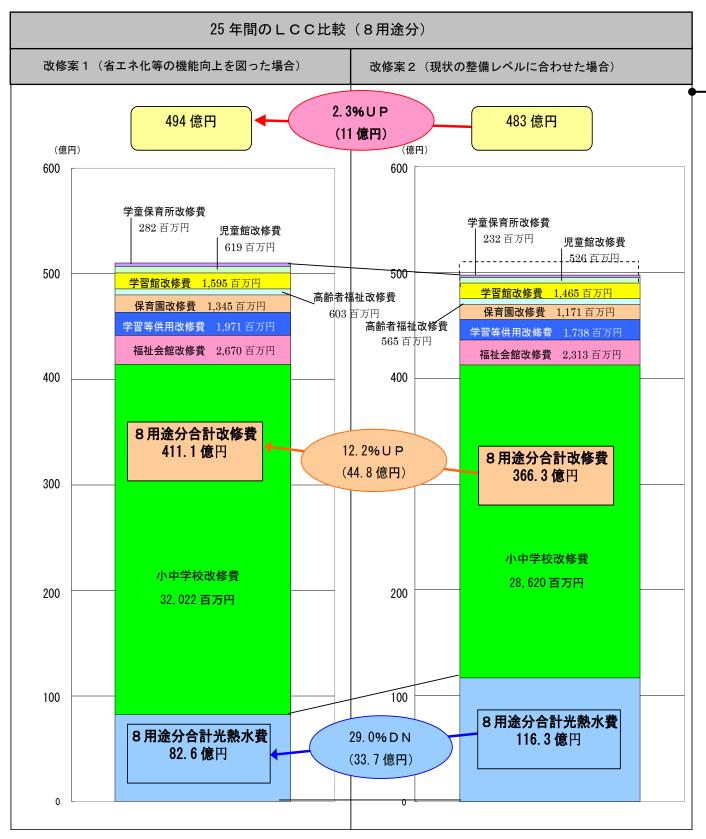
類型化した小中学校以外の保育園、学習等供用施設、学習館、児童館、学童保育所、福祉会館、 高齢者福祉を含めた各施設8用途のLCCの合計を以下に示します。

- ▶ 8用途分の施設でLCC が約 11 億円(2.3%)のコスト増となります。
- ▶ 学校が大きなウェイトを占めていますが、公共施設全体で省エネ化等の性能向上を図ることで効果は高くなります。
