## 第3部

### 様々な測定結果から見る環境

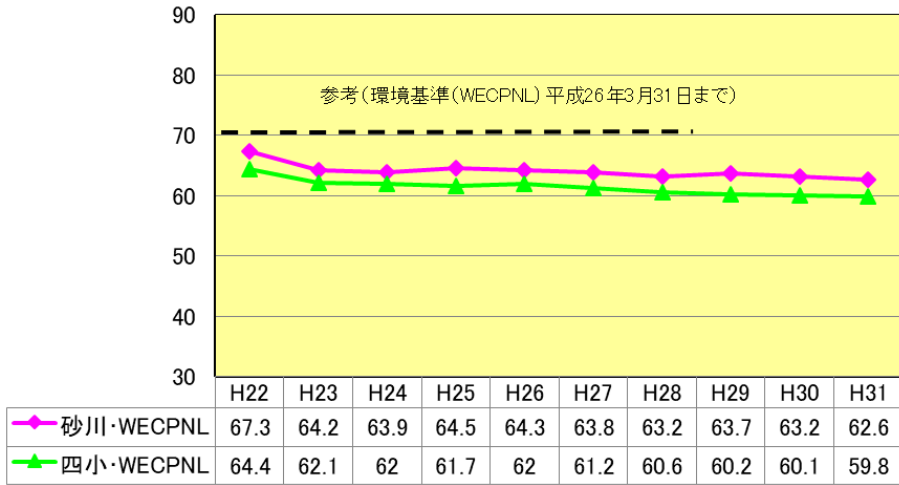
立川飛行場の航空機騒音 (WECPNL)

騒音測定値は前年度に比べ第四小学校、砂川学習館ともに微減（Ldenで比較）となりました。また、飛行回数は前年度に比べ第四小学校、砂川学習館ともに10%以上減少しました。
